# HANDY GUIDE

European experiences in  
rehabilitation: Six case studies

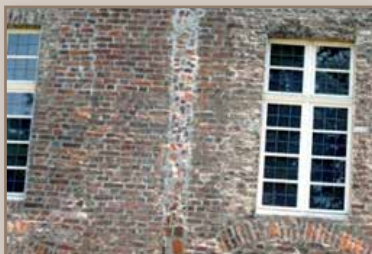
Repaired crack in the facade

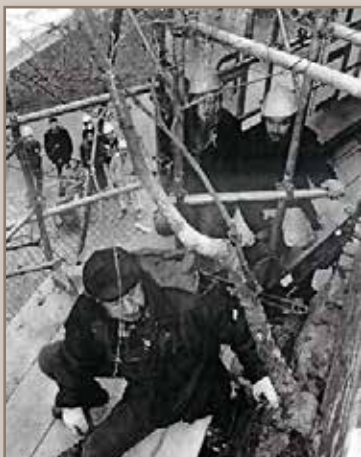
Removing the birch in the masonry

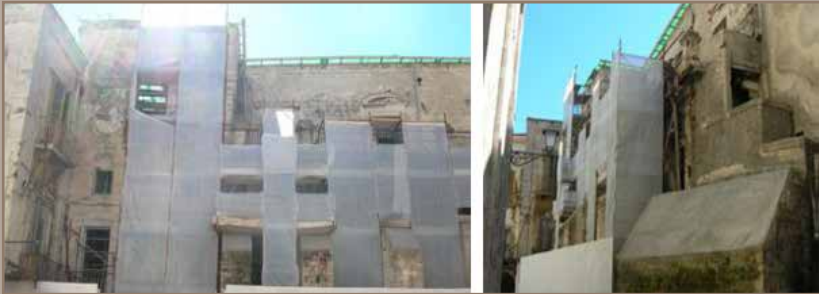
Before the renovation

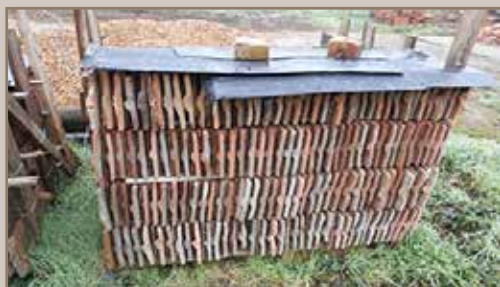
Removal and storage of the ridge tile and removal of the damaged battens and chevrons

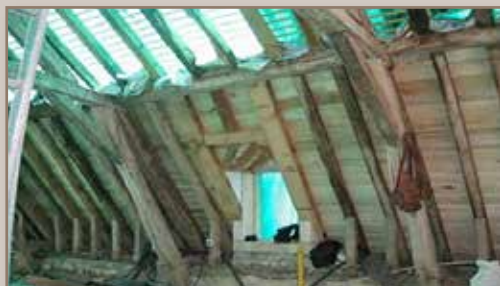
Consolidation of the frame elements

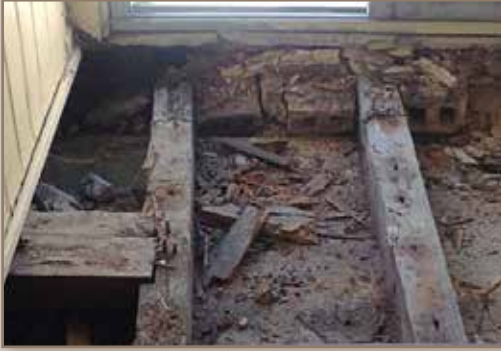
Step 2 Check the possibility of removal of the materials in bad condition (May be required to support the ceiling the lower floor)

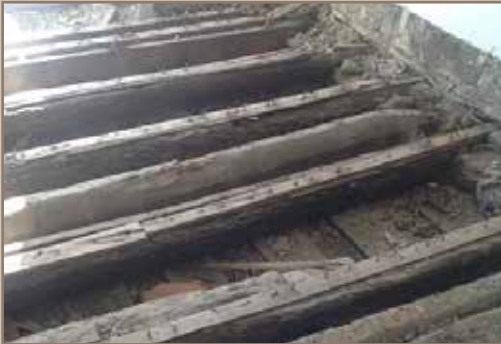
## PROCESS 3 Treatment of existing materials, strengthening of the support beams and floor levelling

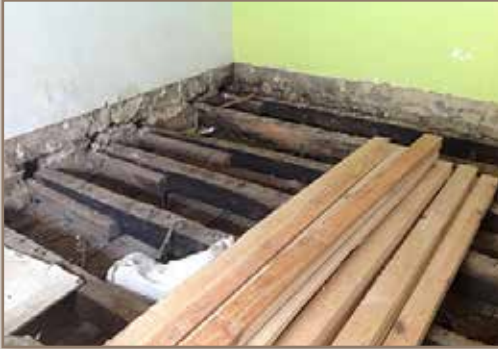
Splices (Empalme): fixing of new pieces of wood to antique pieces.

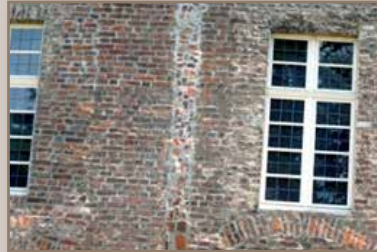
Rotura reparada en la fachada

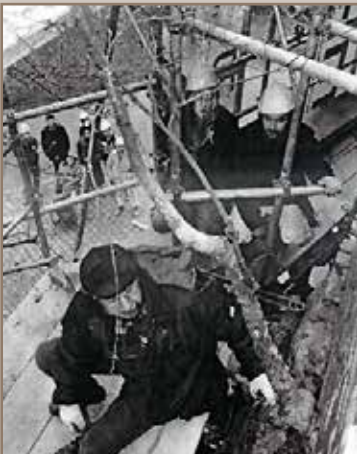
Retirando el abedul con raíz en la mampostería

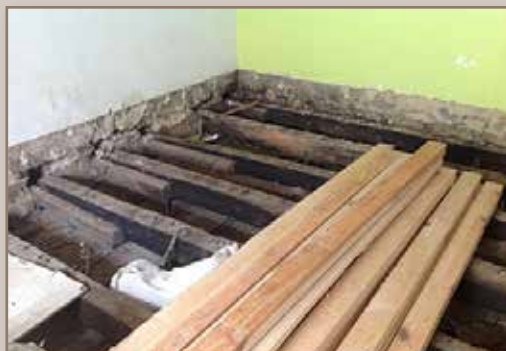
Empalmes: fijar las nuevas piezas de madera a las antiguas

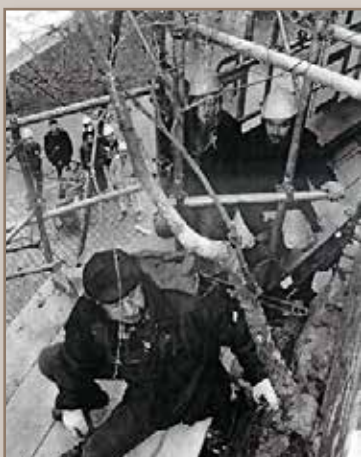
Enlever le bois de bouleau dans la maçonnerie

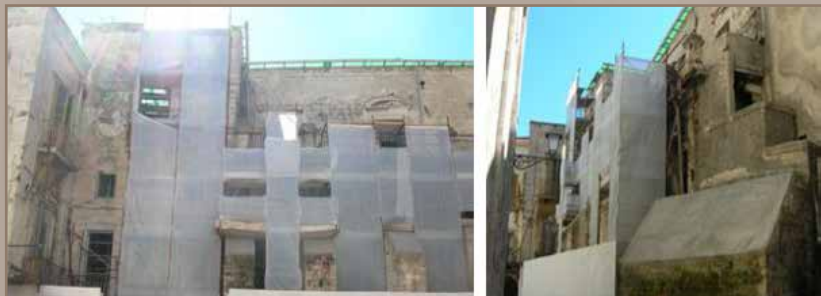
Le bâtiment, avant les travaux de restauration, apparaissait dans un état d'abandon total. Les phénomènes de détérioration concernaient tous les éléments de la structure, les murs en mauvais état de conservation sur des structures élevées avec de grandes fissures évidentes et des phénomènes d'éjection de matériaux. De telles structures, après une exposition continue aux phénomènes météoriques, compte tenu de l'absence dans certains espaces de couvertures, provoquent l'effondrement, elles ont été soumises au trempage, avec pour conséquence l'appauvrissement du noyau de maçonnerie. Les vieux planchers de bois ont été détériorés, partiellement ou totalement effondrés.

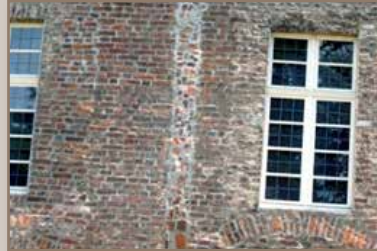
Reparierter Riss in der Fassade

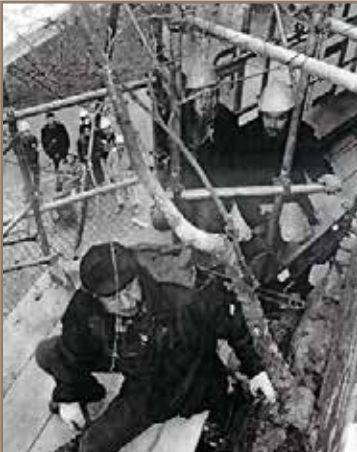
Entfernen der Birke im Mauerwerk

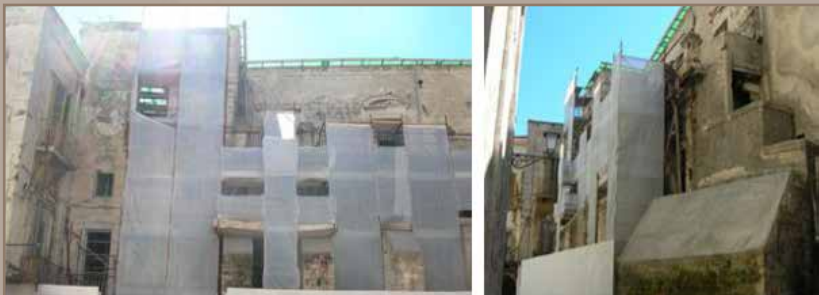
Das Gebäude, vor den Restaurierungsarbeiten, erschien vollständig verlassen. Die Verschlechterungsphänomene betrafen jedes Element des Bauwerks, das in einem mangelhaften Erhaltungszustand an erhöhten Strukturen mit offensichtlich großen Rissmustern und Freisetzungsfenomenen des Materialauswurfs lag. Solche Strukturen verursachten nach einer ständigen Einwirkung von meteorischen Phänomenen, da sie in bestimmten Bedeckungsbereichen nicht vorhanden waren, Zusammenbruch, sie waren durchnässt worden, was zu einer Verarmung des Mauerwerks führte. Die alten Holzböden waren beschädigt, teilweise oder völlig zusammengebrochen.

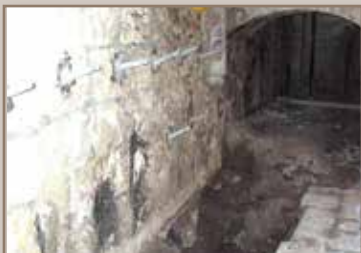
Konsolidierung der Wände

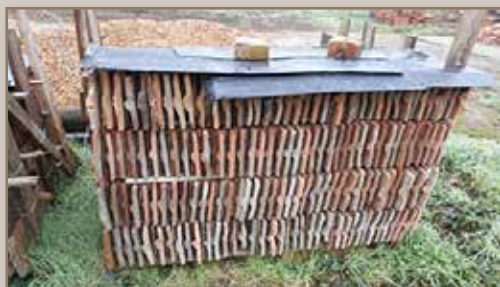
Abbau und Lagerung der Firstziegel und Entfernung der beschädigten Latten und Sparren

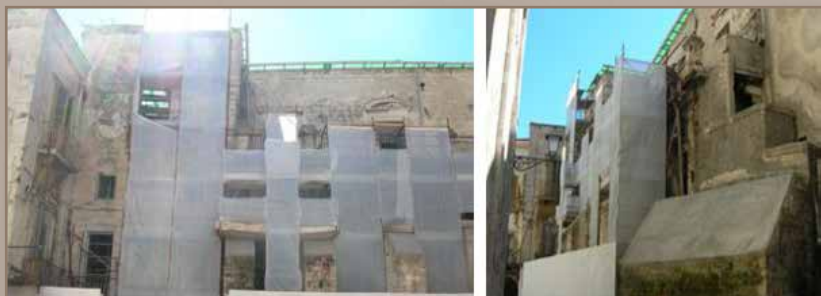
L'edificio, prima delle opere di restauro, appariva in uno stato di completo abbandono. I fenomeni di deterioramento riguardavano ogni elemento della struttura, portando le pareti in un cattivo stato di conservazione con strutture con evidenti crepe e fenomeni di rilascio ed espulsione di materiale. Tali strutture, dopo una continua esposizione a fenomeni meteorici, data l'assenza in certi spazi delle coperture, in ampia misura subirono crolli e rimasero in ammollo, con conseguente impoverimento del nucleo in muratura. I vecchi pavimenti in legno erano deteriorati, parzialmente o totalmente crollati.

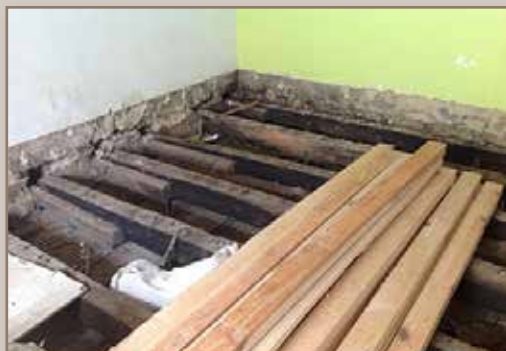
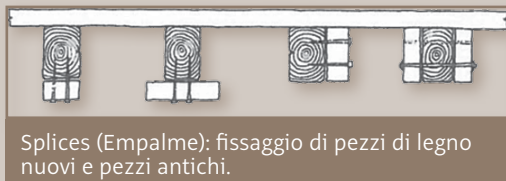
## PROCESS 4 Posizionamento del nuovo pavimento.

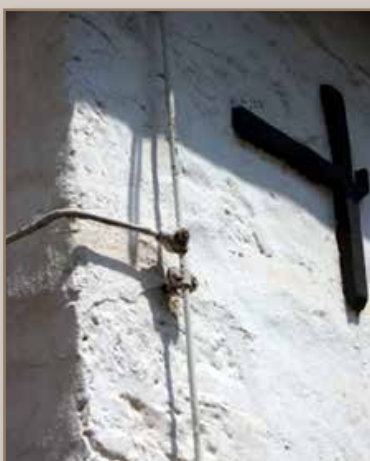
Renovação de Elementos deteriorados

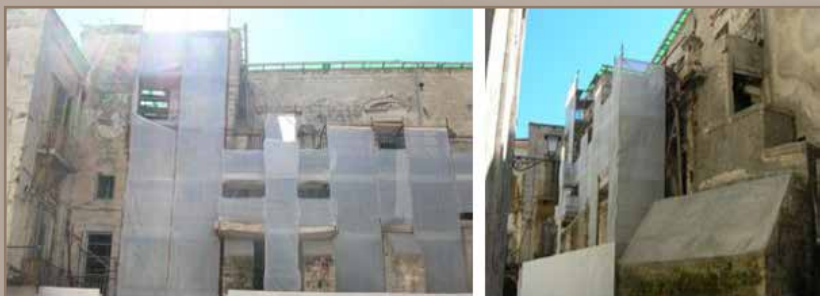
Antes da reabilitação

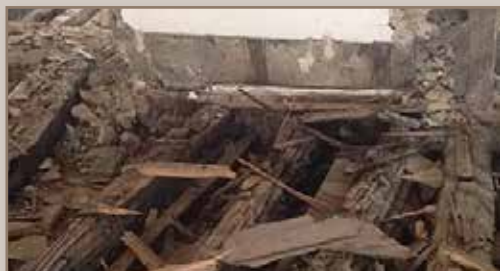
Step 2 Remoção e separação dos resíduos de construção em pequenas quantidades

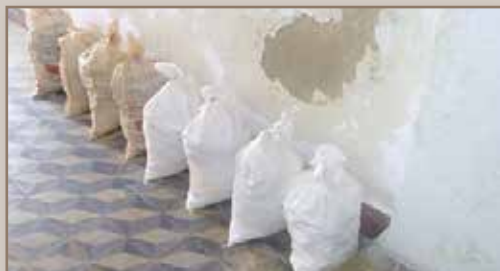
## PROCESS 2 Análise da estrutura das vigas de madeira existentes e nivelamento do pavimento

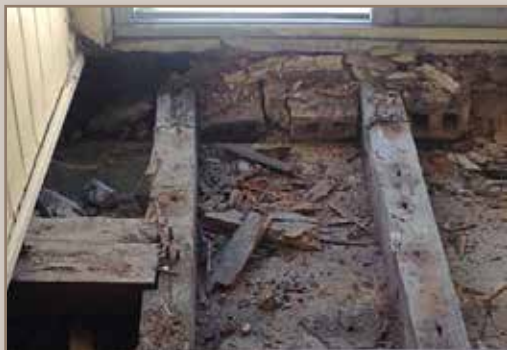
Step 2 Verificação das condições de sustentação dos materiais do pavimento (podem ser suporte do teto do piso inferior)
