Ralf STROHWASSER

Praktische Erfahrungen bei der Hochmoor-Renaturierung im LIFE-Projekt „Südlicher Chiemgau“

Experiences in the restoration of peat bogs in the EU LIFE-Project „Southern Chiemgau“

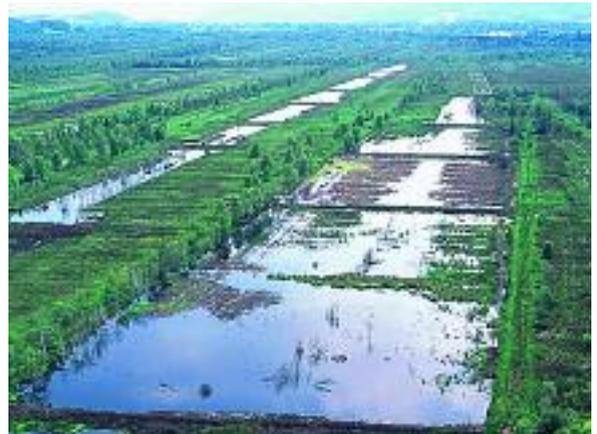
Bild 2: Der Egelsee und der Neue Grassauer Graben nach Anstau 1997 (Blick von W nach O)

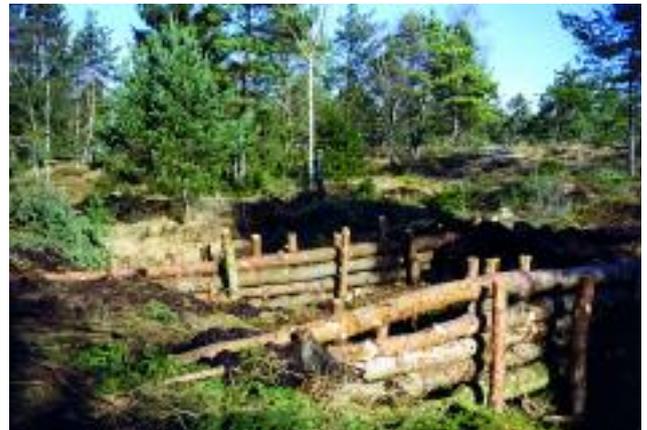
Bild 4: Enddämme benötigen wegen des hohen einseitigen Wasserdrucks eine doppelte Holzpalisade als Stützkonstruktion: Damberger Filzen 2002

Eine maximale Stauhöhe anstrebend wurde bei einigen Enddämmen eine Wasserspiegeldifferenz in Kauf genommen, die höher als 1 m ist. Für deren Stabilität mussten – außer einer doppelten Holzpalisade (Bild 4) als Stützkonstruktion – bis zu 20 m weite Torfschüttungen vor und hinter dem Damm angelegt werden. Um dem hohen Wasserdruck in der Grabensohle entgegenzuwirken, wurden zusätzlich im Rücken dieser Enddämme kleinere Stauhaltungen angelegt. Die so gebauten großen Enddämme der Kendlmühlfilzen halten seit 1996.

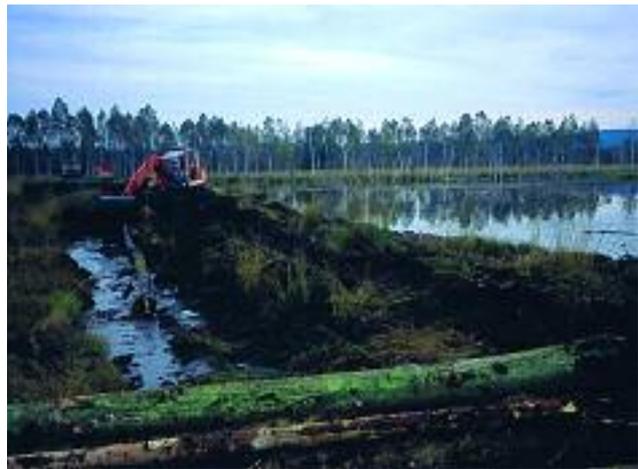
Bild 5: Der Enddamm des Egelseegrabens wurde nach unerwarteter starker Torfsetzung in der Dammschüttung nachträglich verstärkt. (Hinter dem Bagger die für den Torfransport benötigte Moorraupe)

2.3.2 Torfsetzung (siehe Bild 5)

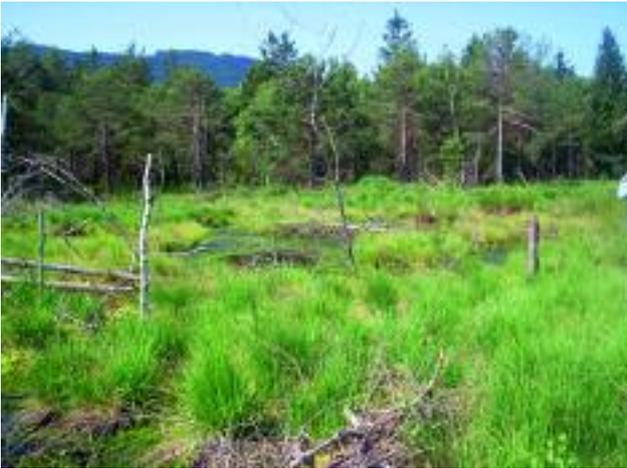
Bild 6: Solange kein Überstau erfolgt, tolerieren Waldkiefern und Latschen – wie hier in den Rottauer Filzen – den nach Wiedervernässung erhöhten Moorwasserspiegel problemlos. Der unter den Baumkronen reduzierte Niederschlagseintrag infolge hoher Evapotranspirationsverluste (passive sowie aktive Transpiration über die Nadeloberfläche) wirkt der Hochmoorregeneration entgegen.

abgestorben wäre (Bilder 6 und 7). In den fichtenreichen Damberger Filzen war die Entnahme von Fichten zudem als Präventionsmaßnahme gegen Borkenkäferausbreitung notwendig. Die Gehölzbeseitigung kommt schließlich der ursprünglich dominierenden Latsche entgegen, welche zu Beginn der Moorkultivierung offensichtlich gerodet wurde.

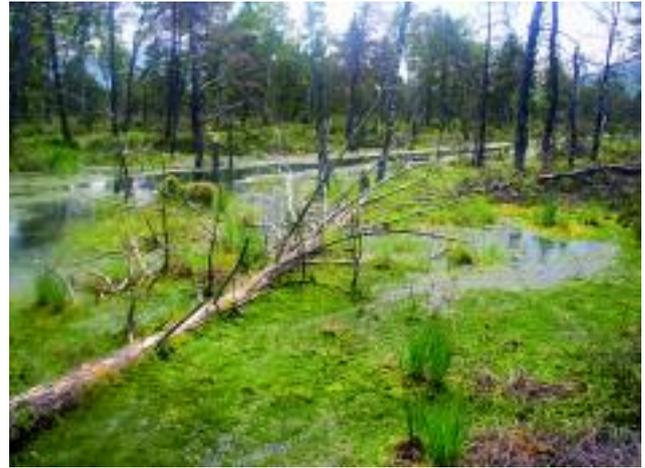
Bild 7: Erst der Überstau führt zum Absterben der Waldkiefer. Für manche Menschen ist dieser Anblick abstoßend. In Anstauflächen, die für die breite Öffentlichkeit einsehbar sind, wurden die Bäume deshalb vor dem Anstau gefällt.

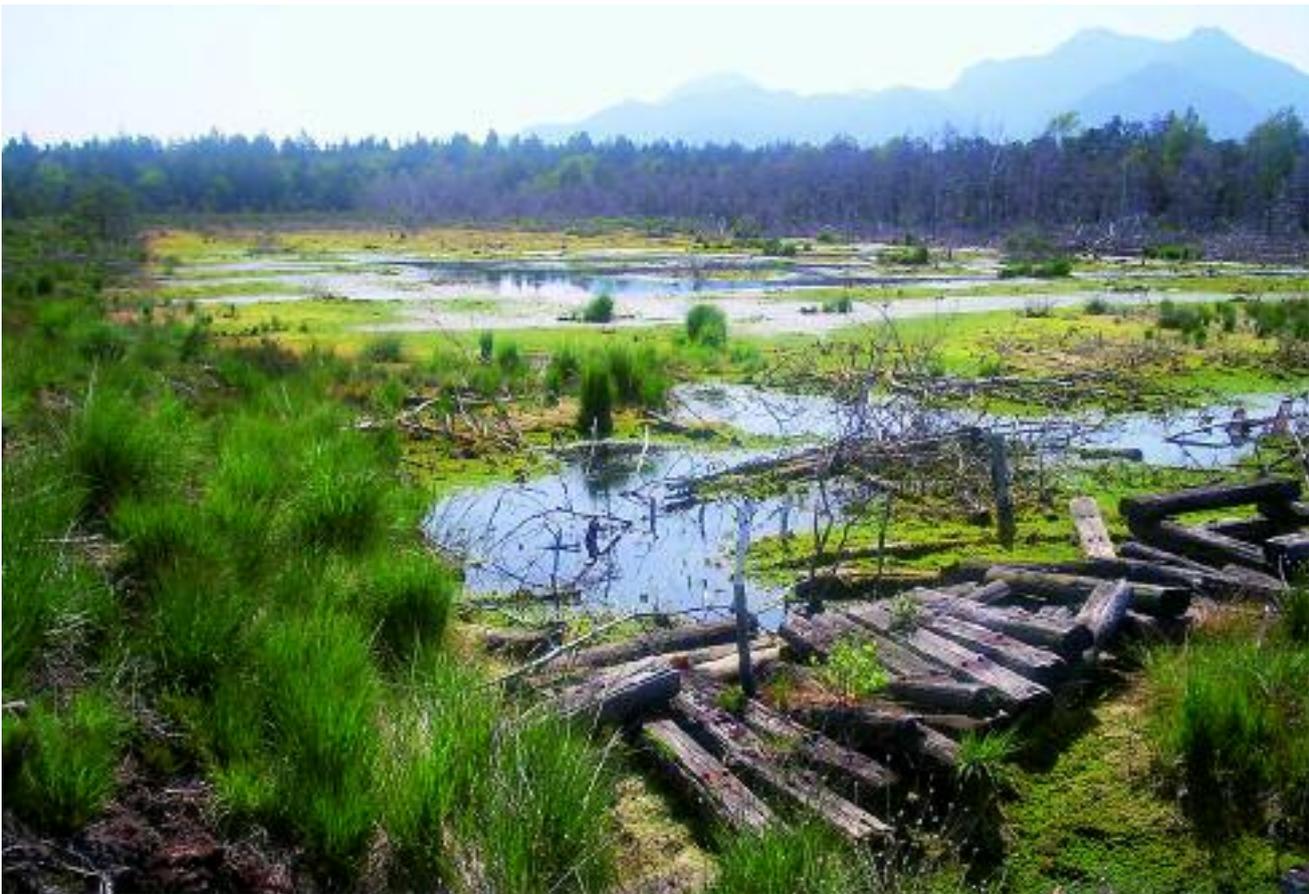
Bild 8: Nach Torfabbau war dieses Abbaufeld in den Rottauer Filzen ca. 40 Jahre lang vegetationsfrei. Seit dem Anstau im Jahr 2001 hat ein flächendeckender Torfmoosteppich eine ideale Regeneration eingeleitet. Die Verlandung im rein ombrotrophen Milieu erfolgt ausschließlich durch Torfmoose. Im Vordergrund altes Gleismaterial für den ehemaligen Torfrtransport.

- Pfeifengras (*Molinia coerulea*) in wechselfeuchten, mineralisch beeinflussten Bereichen
- Torfmoose (*Sphagnum div. spec.*) in wechsel- und dauerfeuchten ombrotrophen Bereichen
- Scheidiges Wollgras (*Eriophorum vaginatum*) und Flutendes Torfmoos (*Sphagnum cuspidatum*) in nassen bis flach überstauten ombrotrophen Bereichen (siehe Bild 8, nächste Seite).

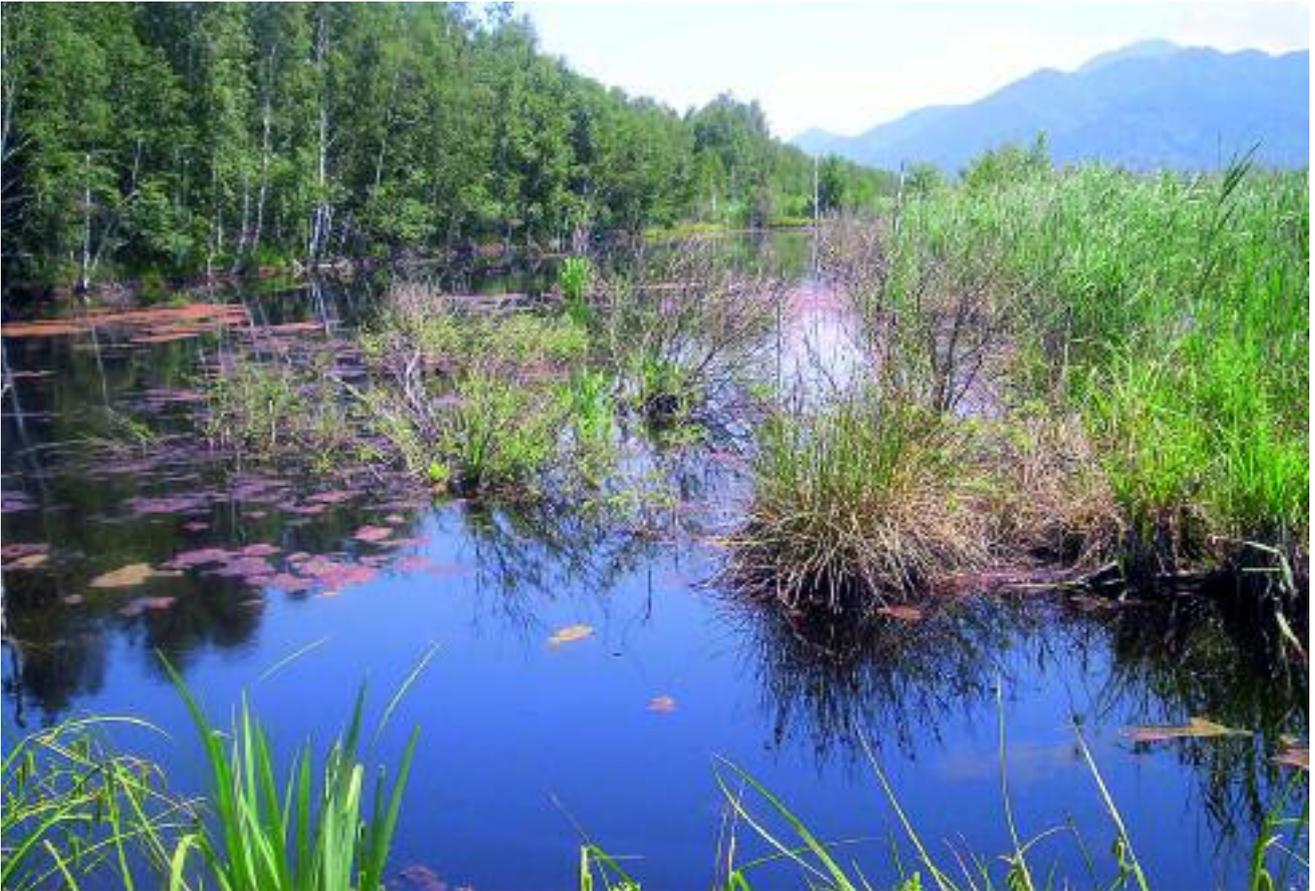
Bild 9: Diese mineralisch beeinflusste Wasserfläche (Endstau im nördlichsten Frästorffeld der Kendlmühlfilzen) verlandet relativ rasch durch randlich einwachsendes Schilf, Rohrkolben und Weidengebüsch. Der Kalkeinfluss rührt von mineralischen Grundwassereinbrüchen, die durch tiefen Torfabbau entstanden.

Überraschend viele Wasserflächen haben Kalkwassereinfluss, welcher sich an basiphiler Niedermoorvegetation aus Seggen, Binsen, Schilf und gelegentlich Rohrkolben zeigt (Bild 9). Für diese Arten ist Wellenschlag unproblematisch; auch bei großen offenen Wasserflächen kommt es hier zu einer relativ schnellen Verlandung. Das Kalkwasser rührt von geringfügigen Grundwasserdurchbrüchen als Folge tiefen Torfabbaus oder von Drainagewasser, welches aus dem mineralisch geprägten Umland in das Moor eingeleitet wird. Kleinflächig verursachen auch Dachziegel- und Mauerüberreste alter Torfhütten eine basische Reaktion und Vegetationsausbildung.
