Elektromagnetinių laukų

direktyvos 2013/35/ES
įgyvendinimo gerosios
praktikos vadovas

2 tomas. Atvejų analizė

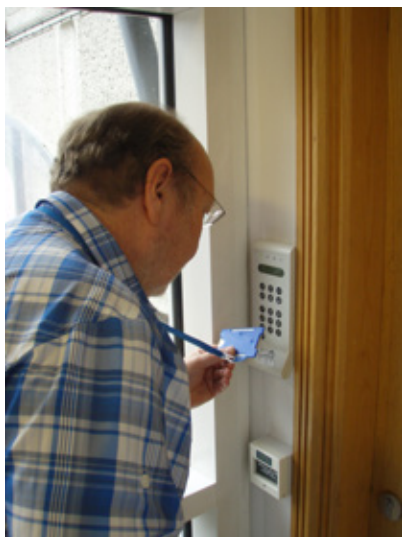
RFID durų užraktas

1.1 paveikslas. Biuro elektromagnetinių laukų šaltiniai

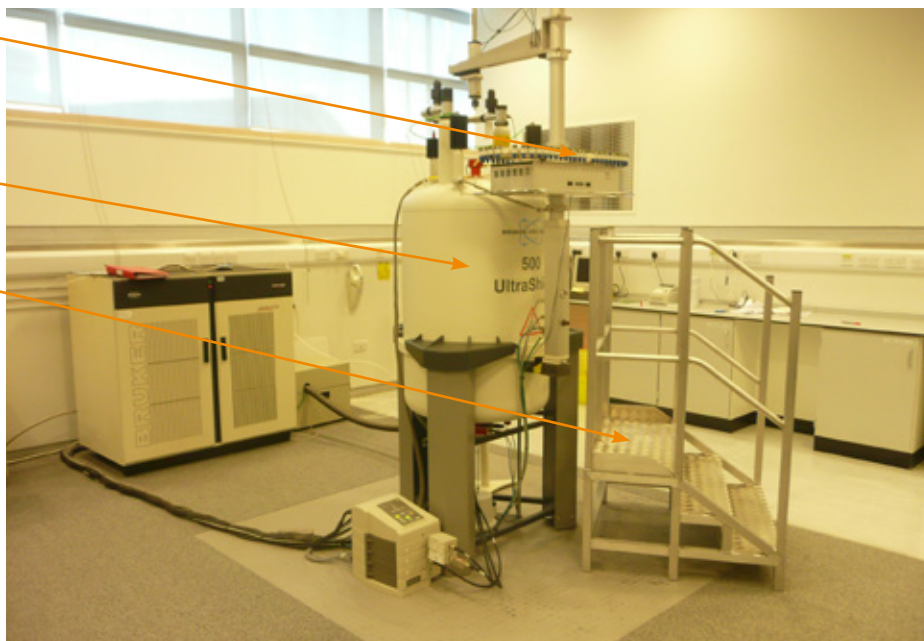
Kriostatas

Įkrovimo platforma

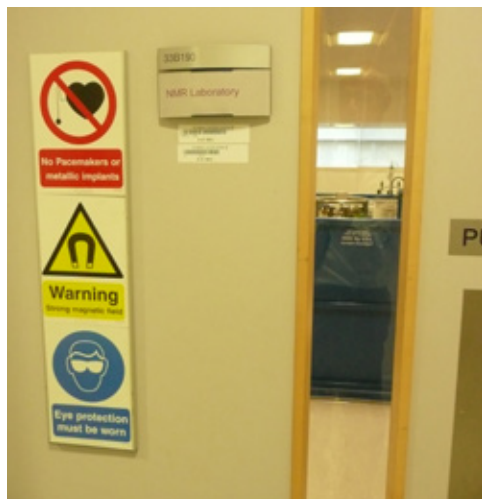
2.3 paveikslas. Įspėjamieji ir draudžiamieji užrašai ant BMR laboratorijos įėjimo durų

- įrengti BMR blokus specialioje laboratorijoje ir, naudojant klaviatūrą, valdyti prieigą fizinėmis priemonėmis;
- ant laboratorijos įėjimo durų pakabinti įspėjamuosius ir draudžiamuosius užrašus, atitinkančius Direktyvos 92/58/EEB reikalavimus (2.3 paveikslas). Tai būtų įspėjimas žmonėms, nešiojantiems medicininę elektroninę įrangą;
- drausti į laboratoriją įsinešti feromagnetinius įrankius ir kitus daiktus;
- atskirti BMR blokus nuo kitos laboratorinės įrangos ir darbo vietų;
- įrengti prieigai valdyti skirtą grandininę užtvaramą ir paženklinoti grindis, nubrėžiant 0,5 mT atitinkantį kontūrą (2.4 paveikslas);
- informuoti, instrukuoti ir mokyti laboratorijos darbuotojus ir užtikrinti reikiamą priežiūrą;
- reikalauti, kad eksploatacijos inžinieriai prieš atvykdami pateiktų rašytinius saugos dokumentus ir įrodytų kompetenciją.

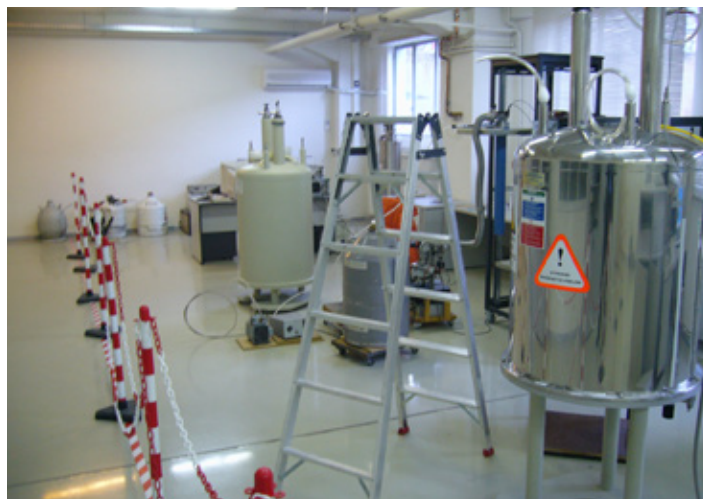
2.4 paveikslas. Ribojamos prieigos zonos ribų žymėjimas grandinine užtvara ir ženklinant grindis

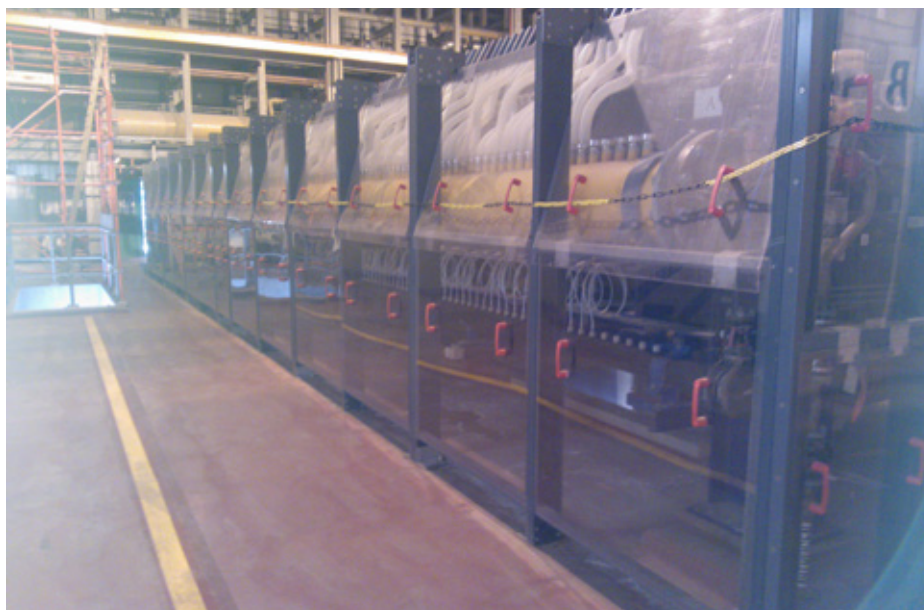
Vieno elektrolizerio išilginis vaizdas

3.1 paveikslas. Elektrolizeriai elektrolizės ceche

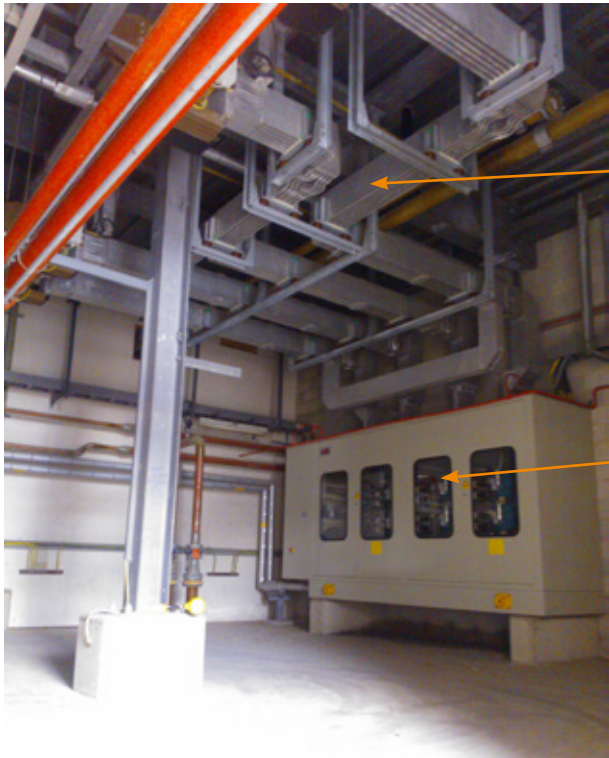
3.2 paveikslas. Lygintuvų spintų patalpa

Šynos virš žemės

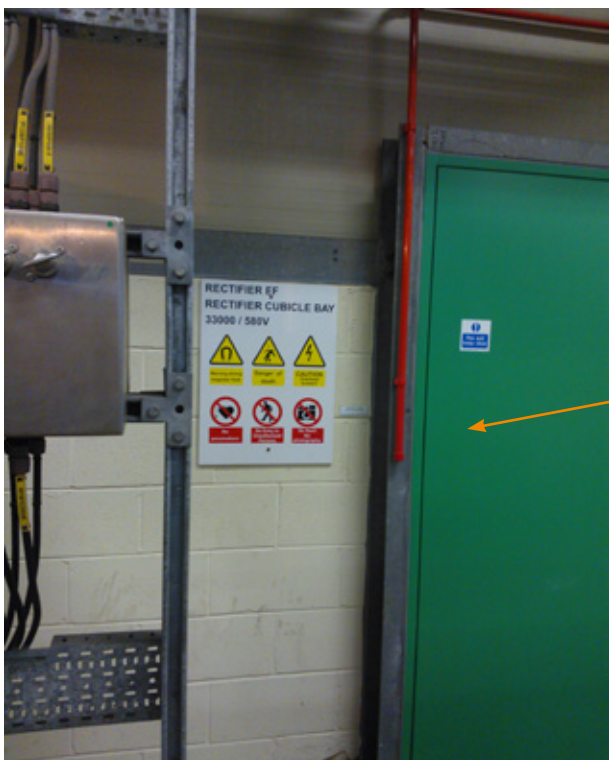
3.3 paveikslas. Patekimo į lygintuvų spintų patalpą ribojimas

Rakinamos durys
į lygintuvo spintą

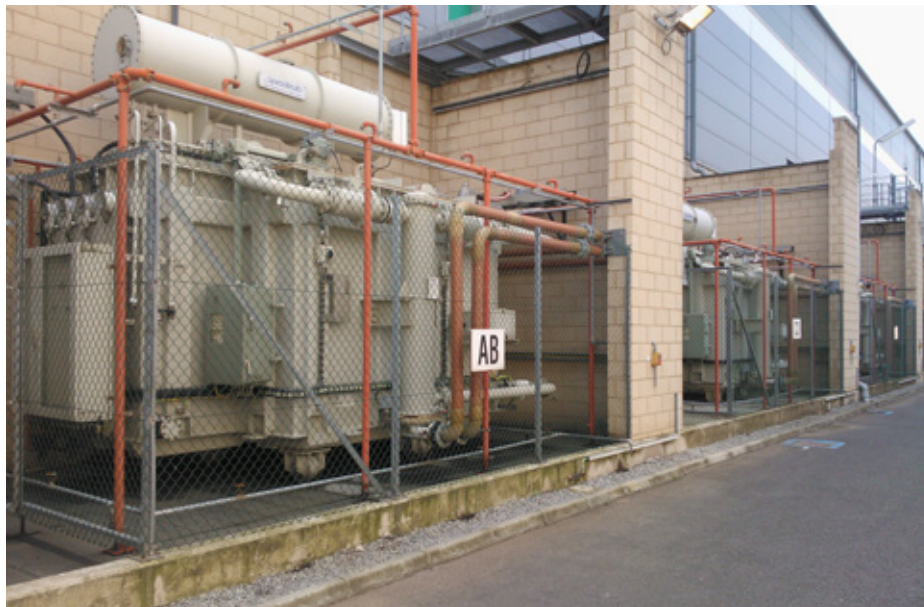
3.4 paveikslas. Transformatorių patalpos

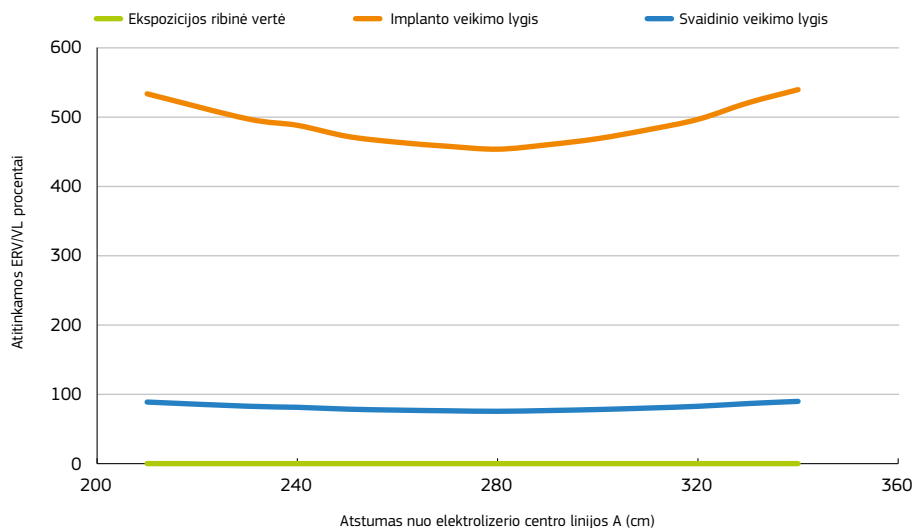
3.7 paveikslas. Nuolatinio magnetinio srauto tankio kitimas skersai tarpo tarp dviejų elektrolizerių

Pastaba. Buvo matuojama 120 cm aukštyje virš grindų lygio.

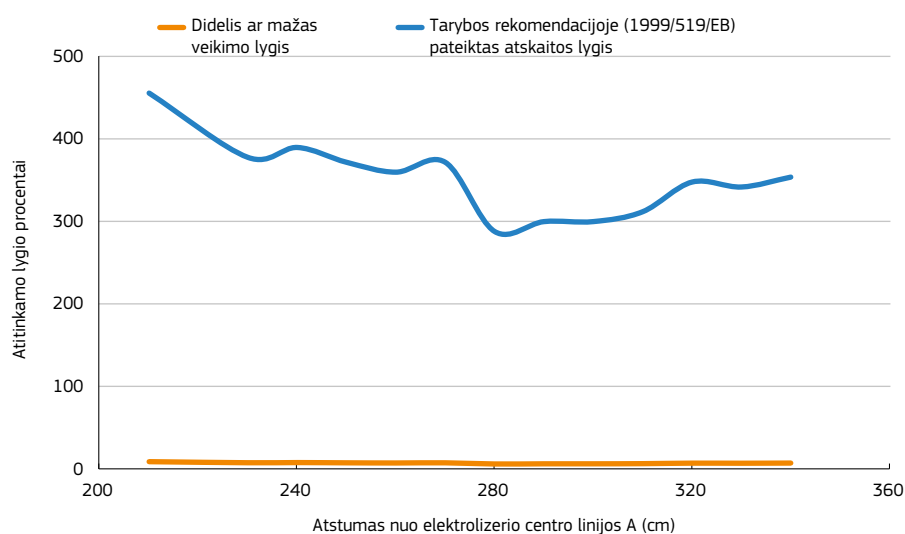
3.8 paveikslas. Kintamo laike 300 Hz magnetinio srauto tankio kitimas skersai tarpo tarp dviejų elektrolizerių

Pastaba. Buvo matuojama 120 cm aukštyje virš grindų lygio.

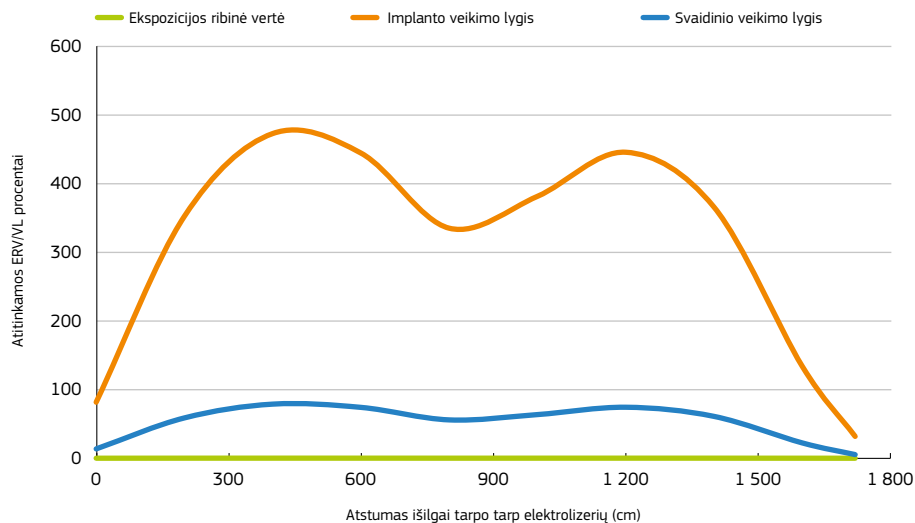
3.9 paveikslas. Nuolatinio magnetinio srauto tankio kitimas išilgai tarpo tarp dviejų elektrolizerių

Pastaba. Buvo matuojama 120 cm aukštyje virš grindų lygio.

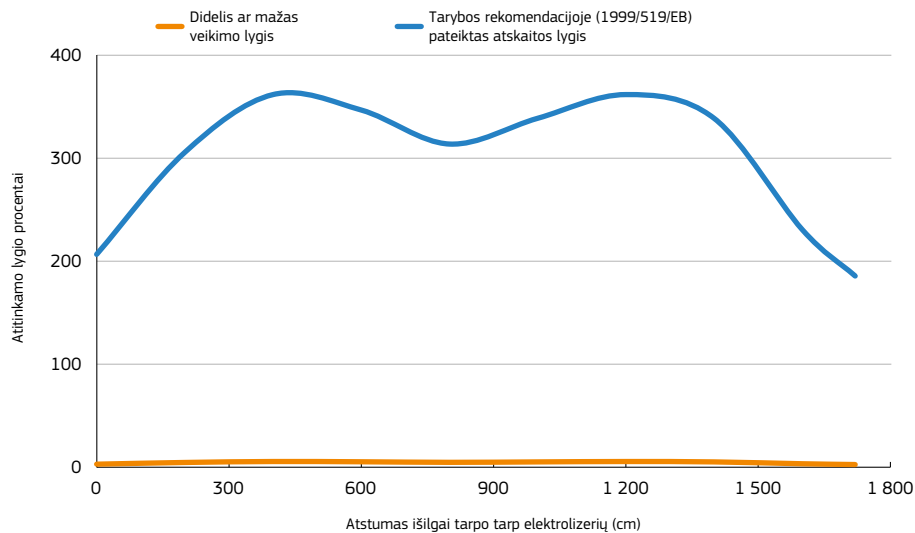
3.10 paveikslas. Kintamo laike 300 Hz magnetinio srauto tankio kitimas išilgai tarpo tarp dviejų elektrolizerių

Pastaba. Buvo matuojama 120 cm aukštyje virš grindų lygio.

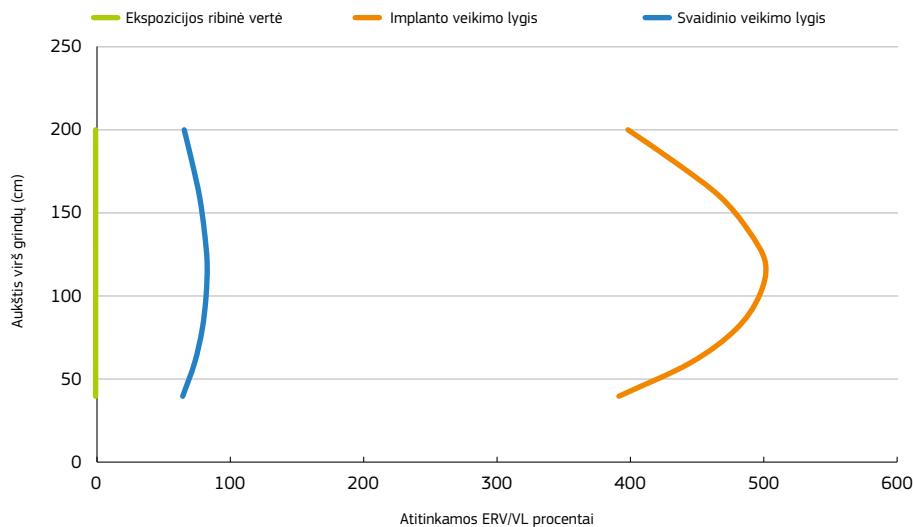
3.11 paveikslas. Nuolatinio magnetinio srauto tankio kitimas su aukščiu išilgai vieno iš elektrolizerių

Pastaba. Buvo matuojama 230 cm atstumu nuo vieno iš elektrolizerių centro linijos.
 Ekspozicijos ribinė vertė (normalios darbo sąlygos): 2 T
 Implanto veikimo lygis: 0,5 mT
 Svaidinio veikimo lygis: 3 mT
 Įvertinta matavimų neapibrėžtis lygi $\pm 5\%$ ir pagal „pasidalytos rizikos“ metodą (žr. vadovo 1 tomo D.5 priedėlių) rezultatai buvo pateikti kaip tiesiogiai gauti ERV ar VL procentai.

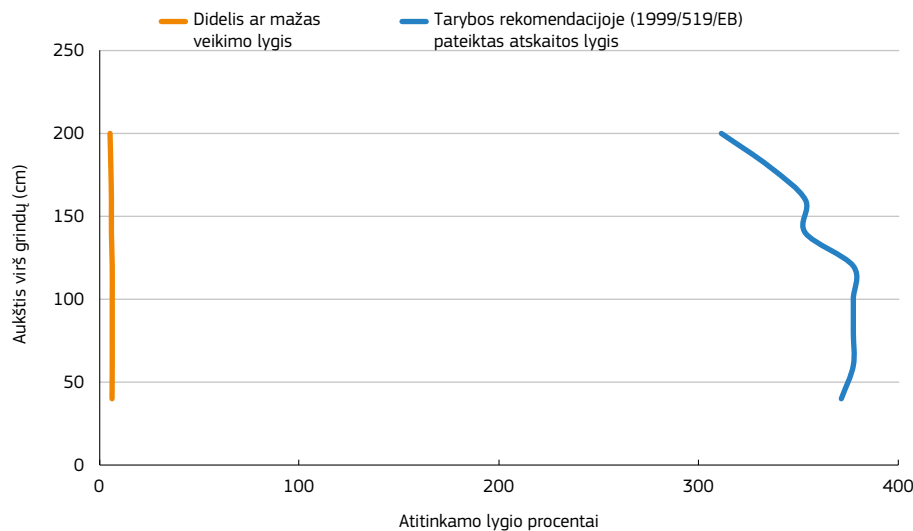
3.12 paveikslas. Kintamo laike 300 Hz magnetinio srauto tankio kitimas su aukščiu išilgai vieno iš elektrolizerių

Pastaba. Buvo matuojama 230 cm atstumu nuo vieno iš elektrolizerių centro linijos.
 300 Hz magnetinio lauko didelis ir mažas veikimo lygiai: 1 000 μ T
 Tarybos rekomendacijoje (1999/519/EB) pateiktas 300 Hz magnetinio lauko atskaitos lygis: 16,7 μ T
 Įvertinta matavimų neapibrėžtis lygi $\pm 10\%$ ir pagal „pasidalytos rizikos“ metodą (žr. vadovo 1 tomo D.5 priedėlių) rezultatai buvo pateikti kaip tiesiogiai gauti VL ar AL procentai.

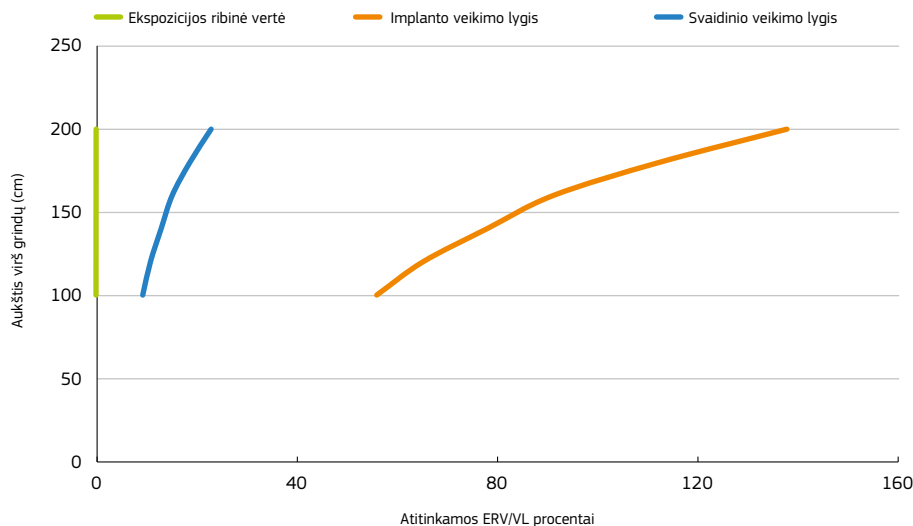
3.14 paveikslas. Nuolatinio magnetinio srauto tankio kitimas su aukščiu žemiau šynos nuolatinės srovės atjungiklio

Pastaba. Šynos nuolatinės srovės atjungiklis buvo maždaug 420 cm virš žemės lygio.

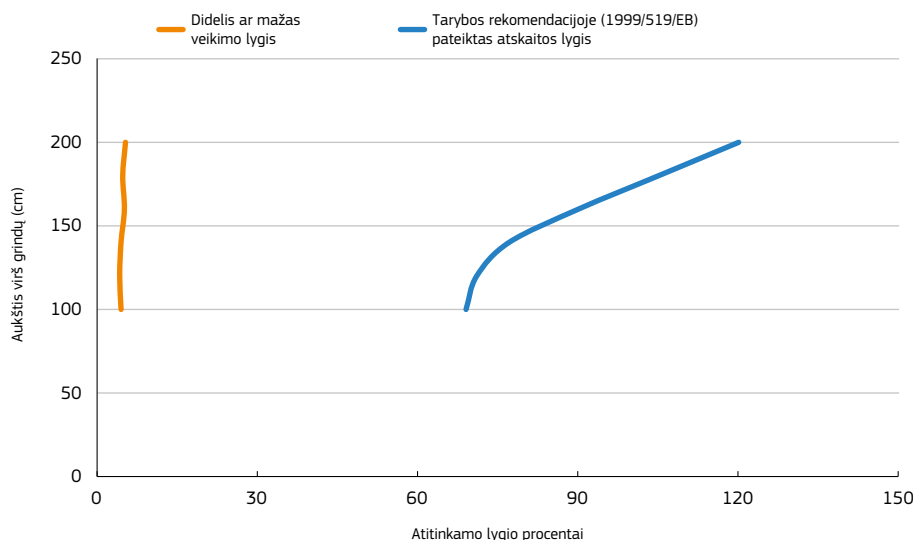
3.15 paveikslas. 300 Hz kintamo laike magnetinio srauto tankio kitimas kintant aukščiui žemiau šynos nuolatinės srovės atjungiklio

Pastaba. Šynos nuolatinės srovės atjungiklis buvo maždaug 420 cm virš žemės lygio.

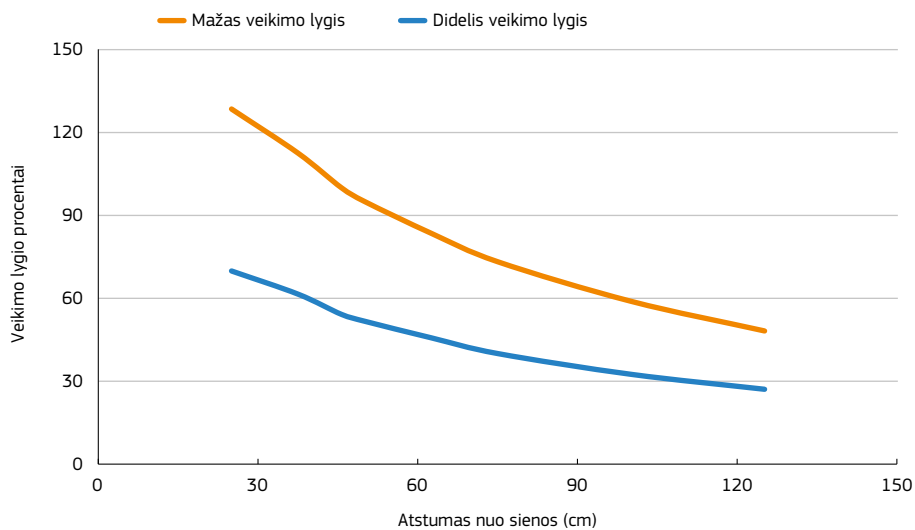
3.17 paveikslas. 50 Hz kintamo laike magnetinio srauto tankio kitimas kintant atstumui nuo sienos tarp tiristorinio lygintuvo ir transformatoriaus

Pastaba. Buvo matuojama 120 cm aukštyje virš žemės lygio.

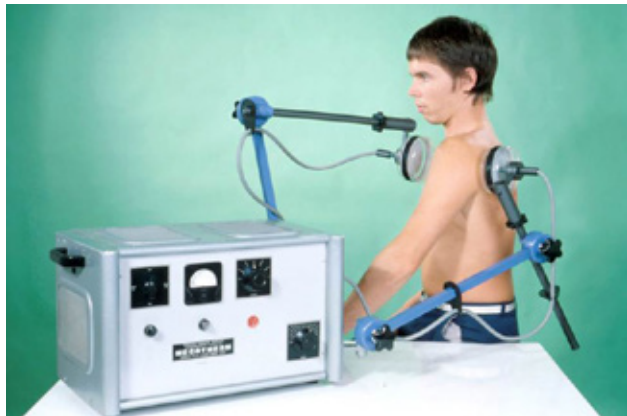
4.3 paveikslas. Talpuminė trumpųjų bangų diatermija

Trumpųjų bangų diatermijos prietaisai skleidžia radijo dažnių (RD) spinduliuotę, paprastai 27,1 MHz. Prietaisus naudoja fizioterapeutai raumenims ir sąnariams gydyti terapijos metodais. Yra du veikimo režimai: talpinis, kai pacientas statomas į RD lauką tarp dviejų plokščių elektrodų (4.3 paveikslas), ir indukcinis, kai elektromagnetiniu lauku veikiama per ritę.

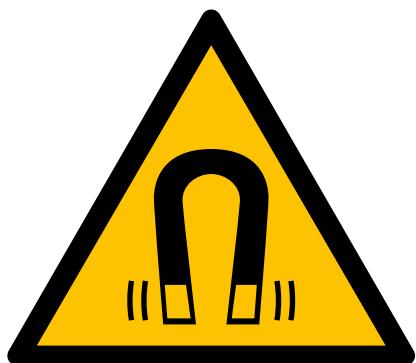
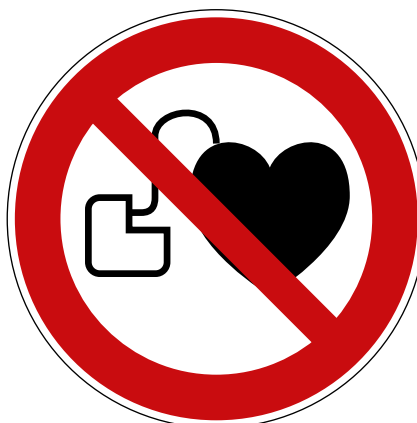
4.12 paveikslas. Įspėjamųjų užrašų dėl stiprių magnetinių laukų ir AIMP nešiojantiems skirto draudžiamojo simbolio pavyzdžiai

**Įspėjimas
Ši įranga sukuria
stiprius magnetinius
laukus**

**Draudžiama įeiti
nešiojantiems aktyviuosius
implantuotus medicinos
prietaisus**

- uždrausti nėščioms darbuotojoms ir darbuotojams su AIMP naudoti įrangą arba būti patalpoje atliekant gydomąją procedūrą;
- neatlikti gydomosios procedūros pacientams su AIMP;
- pateikti užrašus, įspėjančius apie stiprius magnetinius laukus, taip pat AIMP nešiojantiems skirtus draudžiamuosius užrašus (4.12 paveikslas);
- jei įmanoma, įrengti zondą ant tikslaus manipulatoriaus, kad procedūros metu gydytojas galėtų stovėti dar toliau nuo zondo;
- jei būtina, medicininės fizikos grupė turėtų spręsti klausimą dėl nuotolinio valdymo manipulatoriaus projektavimo, kad procedūros metu gydytojas galėtų stovėti toli nuo zondo.

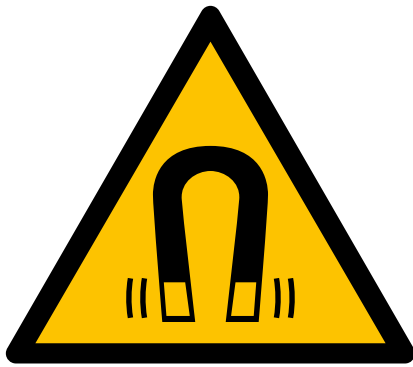
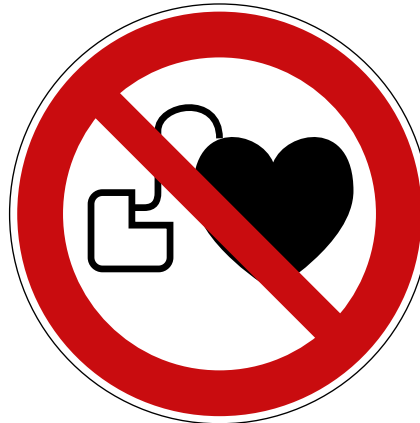
5.7 paveikslas. Įspėjamųjų ir draudžiamųjų užrašų pavyzdžiai

**Įspėjimas
Darbo metu įranga
sukuria stiprius
magnetinius laukus**

**Darbuotojams su aktyviaisiais
implantuotais medicinos
prietaisais šią įrangą
naudoti draudžiama**

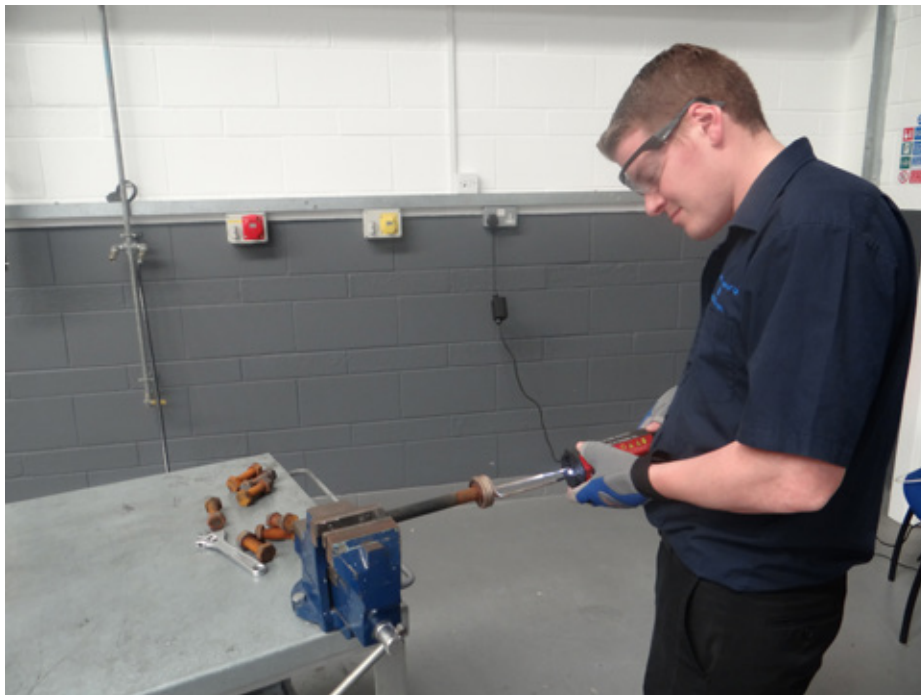
6.3 paveikslas. 1 kW rankinis indukcinis kaitintuvas, naudojamas įstrigusiam varžtui įkaitinti

Atliekant transporto priemonių priežiūrą arba remontą, darbuotojai turi pakaitinti (paprastai dėl korozijos) metalinius komponentus, kad galėtų juos nuimti. Indukcinius kaitintuvus sudaro elektromagnetinė ritė, kuria teka žemo dažnio kintamoji srovė. Apie ritę sukuriamas magnetinis laukas apdorojamame daikte indukuoja elektros sroves, vadinamas sūkurinėmis srovėmis, kurios daiktui turint varžą jį įkaitina. Vieno iš vertintų kaitintuvų pavyzdys pateiktas 6.3 paveiksle.

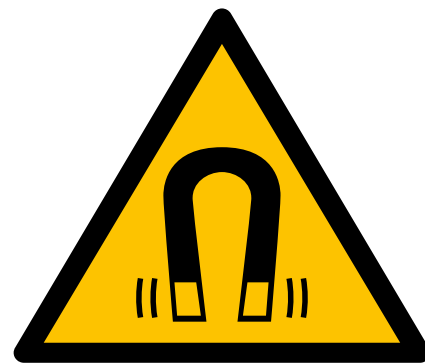
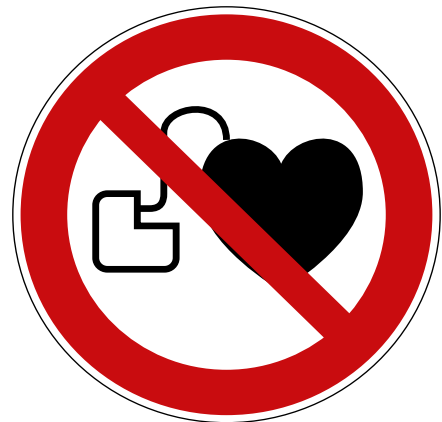
6.15 paveikslas. Įspėjamasis užrašas dėl stiprių magnetinių laukų ir užrašas, draudžiantis naudoti suvirinimo aparatą AIMP nešiotojams arba jiems esant šalia aparato

Įspėjimas
Stiprūs magnetiniai laukai
Suvirinimo metu būti
atokiau nuo pistoleto veržtuvo

Šią įrangą draudžiama naudoti
žmonėms, nešiojantiems
aktyviuosius implantuotus
medicinos prietaisus, arba jiems
esant šalia aparato

- imtis veiksmų, jei įmanoma, siekiant užtikrinti, kad darbuotojų rankos ir kūnas būtų toliau nuo taškinio suvirinimo aparato pistoleto ir, jei būtina, toliau nuo kitų laidininkų ir maitinimo kabelių. Pvz., vadovas įrengė stabilizatorius taškinio suvirinimo pistoletams pakabinti. Tai reiškia, kad darbuotojams nebereikėjo laikyti pistoletų svorio, todėl jie visada galėjo stovėti už pistoleto ir tiesiog laikyti už pistoleto galo, kad suvirinimo metu jis būtų tinkamoje padėtyje;
- iškabinti užrašus ant suvirinimo aparatų ir kaitintuvų, įspėjančius apie stiprius magnetinius laukus ir draudžiančius naudoti suvirinimo aparatą ar kaitintuvą aktyviųjų implantuotų medicinos prietaisų (AIMP) nešiotojams ir kitiems ypatingos rizikos grupės darbuotojams, pvz., neščioms darbuotojoms, arba jiems esant. Užrašų, naudojamų ant remonto dirbtuvių suvirinimo aparatų, pavyzdžiai pateikti 6.15 paveiksle;

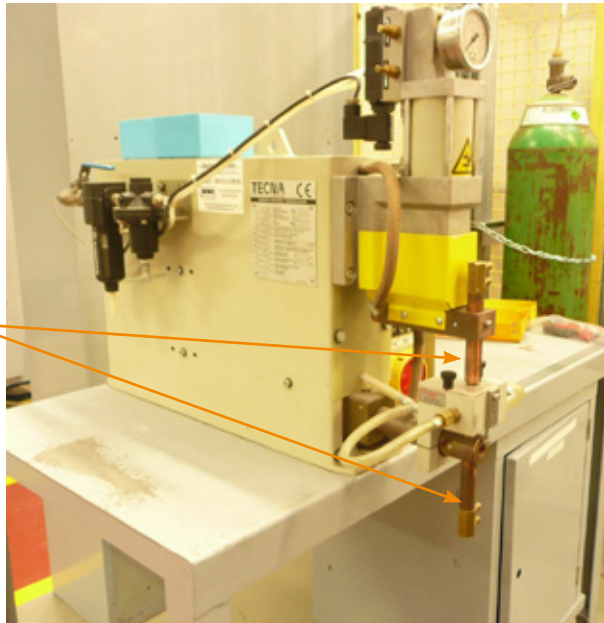
7.1 paveikslas. Stalinis taškinio suvirinimo aparatas

Suvirinimo elektrodai

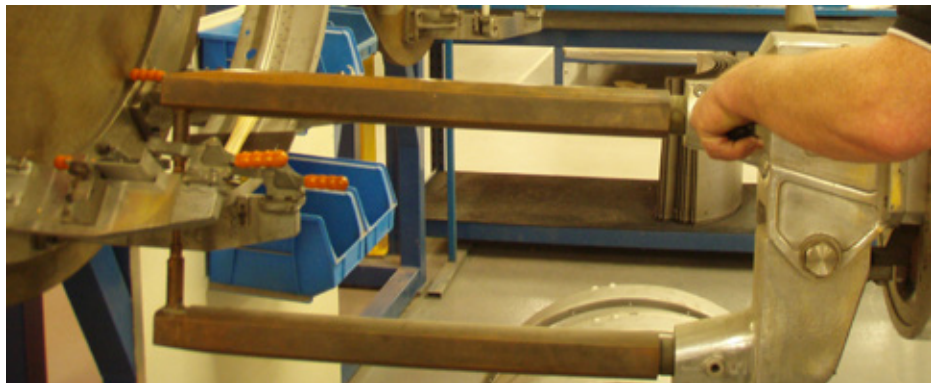
7.2 paveikslas. Nešiojamas kabamasis taškinio suvirinimo aparatas

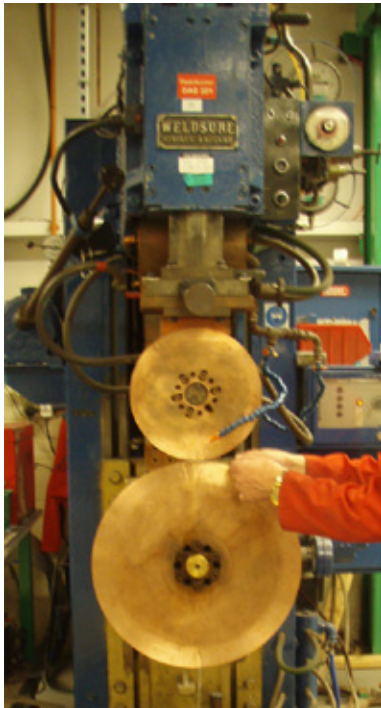
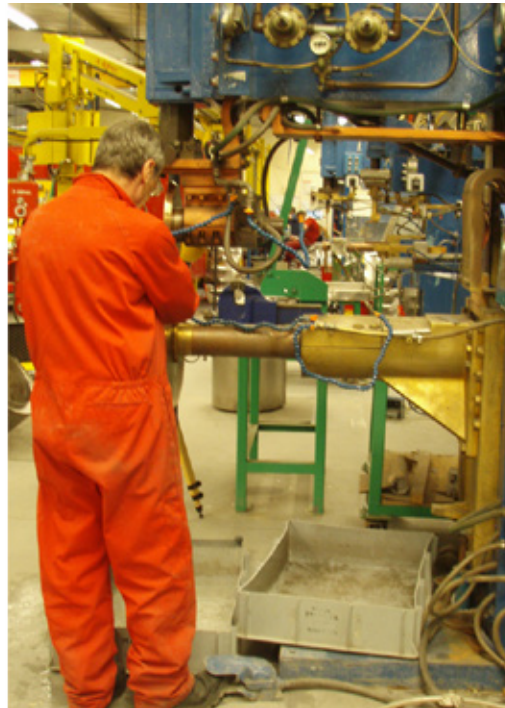
7.3 paveikslas. Siūlių suvirinimo aparato priekinis ir šoninis vaizdas

Siūlių suvirinimo aparatas naudojamas metalo gabalams suvirinti. Disko formos elektrodai sukasi, medžiagai slenkant tarp jų, ir tai reiškia, kad siūlė formuojama palaipsniui. Įranga paprastai naudoja 7 000 A srovę ir jungiama į 50 Hz elektros maitinimo tinklą (7.3 paveikslas).

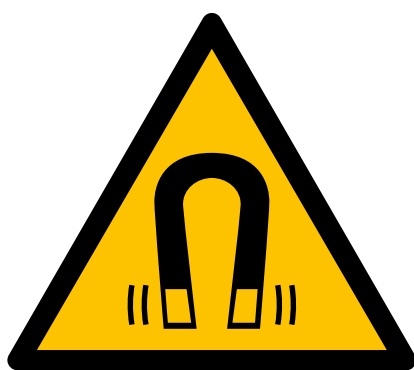
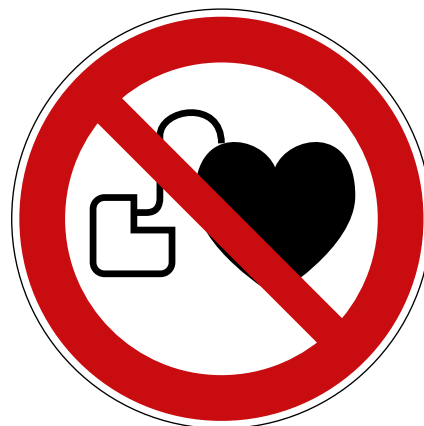
7.10 paveikslas. Įspėjamųjų užrašų dėl stiprių magnetinių laukų ir AIMP nešiotojams skirto draudžiamąjo simbolio pavyzdžiai

Įspėjimas
Ši įranga darbo metu
sukuria stiprius
magnetinius laukus

**Draudžiama kirsti geltoną
liniją suvirinimo metu**

- informuoti darbuotojus apie su suvirinimo įranga susijusius EML pavojus;
- ant grindų aplink įrangą nubrėžti skiriamąsias linijas, kurios žymėtų zoną, kurioje galėtų būti viršyti Tarybos rekomendacijoje (1999/519/EB) pateikti atskaitos lygiai;
- uždrausti nėščioms darbuotojoms ir darbuotojams su AIMP naudoti suvirinimo įrangą arba kirsti skiriamąsias linijas;
- ant suvirinimo įrangos išskabinti apie stiprius magnetinius laukus įspėjančius užrašus, taip pat AIMP nešiotojams skirtus draudžiamuosius užrašus (7.10 paveikslas);
- vykdant atitinkamas įvadinės programos ir palaikant ryšį su rangovais, užtikrinti, kad į cechą patenkantys darbuotojai žinotų apie rizikos veiksnius.

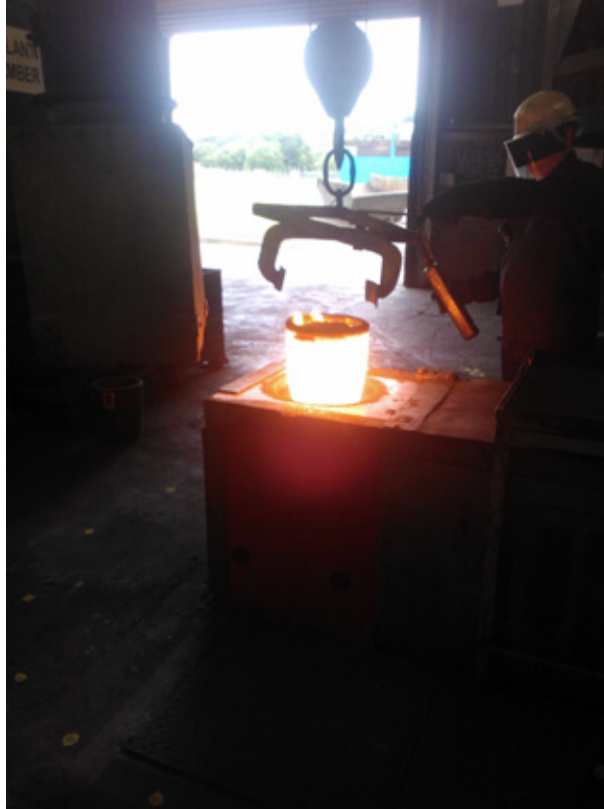
8.5 paveikslas. Darbai, susiję su buvimu arti krosnies, kurie buvo atliekami esant išjungtai krosniai

8.4 paveiksle pavaizduoti kontūrai yra apskritimai, kurių centras – krosnies vidurys. Buvo pastebėta, kad, veikiant krosniai, operatoriui nebūtina į didelio ir mažo VL kontūro zoną, nes visi darbai, susiję su buvimu šioje zonoje (tiglių pakrovimas į krosnį prieš lydymo procesą ir jų iškrovimas jam pasibaigus), buvo atlikti esant išjungtai krosniai (8.5 paveikslas). Tai reiškė, kad geriausias veiksmas, siekiant apriboti stiprių magnetinių laukų ekspoziciją, būtų patekimo į zoną prevencija. Tačiau buvo pažymėta, kad būtų neįmanoma įrengti užtvarus apie krosnį, nes jie būtų kliūtis, kuri padidintų rimtesnių nelaimingų atsitikimų, atliekant tiglių krovimo darbus, riziką.

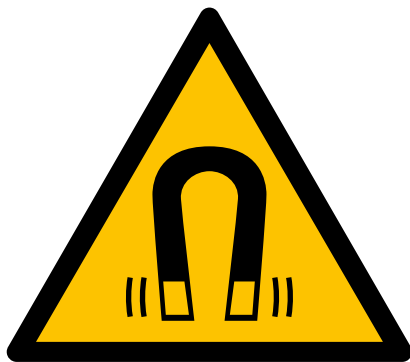
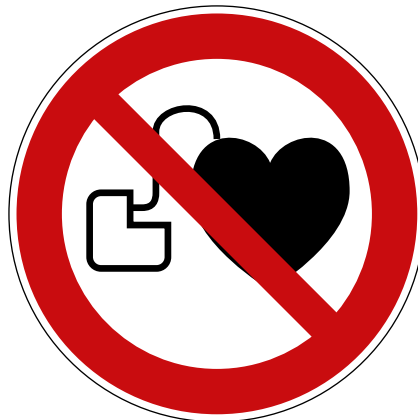
8.6 paveikslas. Įspėjamojo užrašo, pakabinto prie įėjimo į darbinę zoną, pavyzdys

**Įspėjimas
Stiprūs magnetiniai laukai**

**Draudžiama patekti
žmonėms, nešiojantiems
implantuotus aktyviusius
medicinos prietaisus**

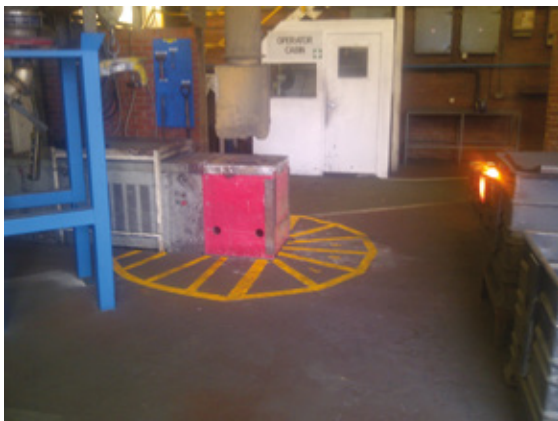
8.7 paveikslas. Dažytos grindys ir susiję įspėjamieji užrašai, žymintys zoną, kurioje galėtų būti viršyti veikimo lygiai

Stiprūs magnetiniai laukai

- ant grindų aplink mažo pajėgumo lydinių gamybos įrenginio indukcinę krosnį buvo nupiešti ženklai, žymintys zoną, kurioje buvo viršyti VL (8.7 paveikslas), ir darbuotojai gavo nurodymus neiti į zoną veikiant krosniai;
- šalia indukcinės krosnies buvo pakabinti įspėjamieji užrašai su „magnetinio lauko“ bei draudžiamosiomis piktogramomis ir žodiniu tekstu (8.7 paveikslas).

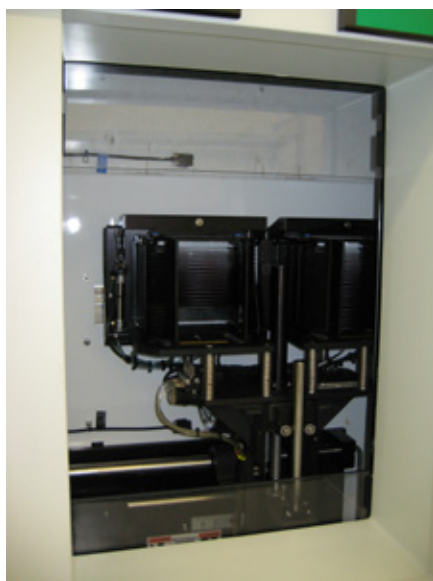
9.1 paveikslas. Puslaidininkinės plokštelės įdėjimo zona

Širdies stimulatoriaus nešiotojų įprastinė užduotis – įdėti puslaidininkio plokštelę į RD plazminį įtaisą ir juo dirbti (9.1 paveikslas).

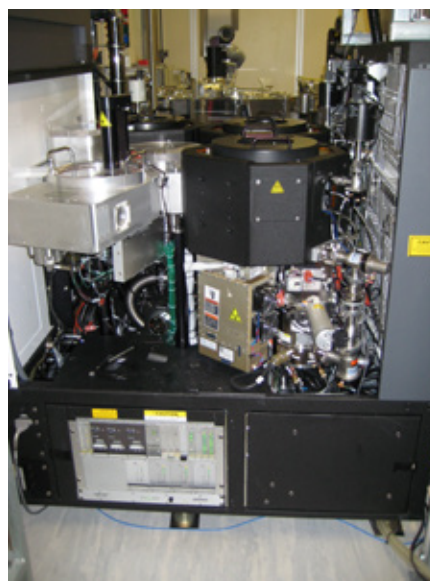
9.2 paveikslas. Reakcijos kameros aptarnavimo zona

Šios darbo vietos RD plazminius įtaisus paprastai sudaro RD šaltinis ir vakuuminė reakcijos kamera (9.2 paveikslas). Kai kuriuos darbo vietos įtaisus sudaro keli RD šaltiniai ir (arba) kelios reakcijos kameros. Generuojamas RD laukas gauna ir palaiko plazmos išlydį, kuris naudojamas procesams kameros viduje atlikti, pvz., puslaidininkio plokštei ėsinti, fotorezistui nusodinti ant jos ir pašalinti. Generuojami RD dažniai gali būti nuo kelių šimtų kHz iki kelių GHz. Dažniausiai naudojami 400 kHz, 13,56 MHz ir 2,45 GHz dažniai.

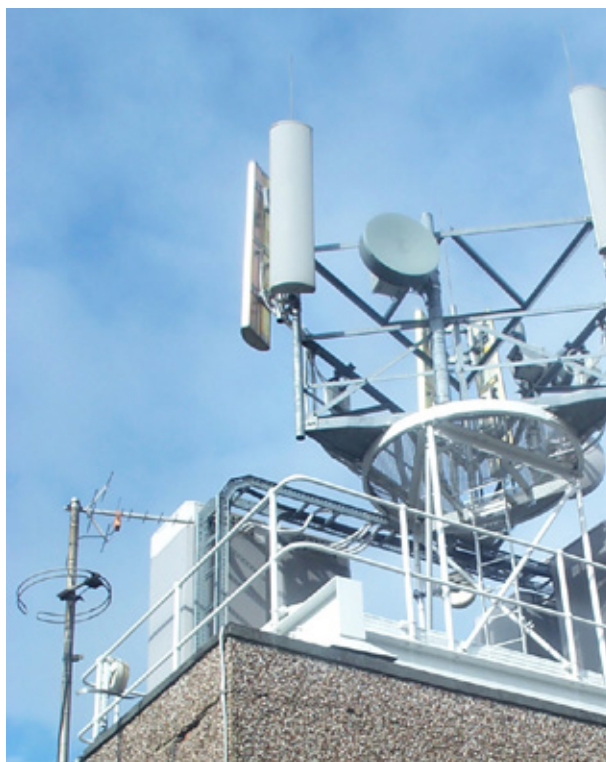
10.1 paveikslas. Mobilųjų telefonų sektorinė antena ir mikrobangų parabolinė antena ant daugiaaukščio namo stogo

Pastatų stogai dažnai naudojami kaip patogios montavimo konstrukcijos įrengiant įvairias ryšių antenas, kurių veikimas pagerėja dėl didesnio aukščio arba geresnio tiesaus matomumo. Ši atvejų analizė susijusi su tokiu pastatu (10.1 paveikslas), kurio savininkas neseniai pasikeitė. Naujas namo savininkas labai norėjo vykdyti teisinį įsipareigojimą ir įvertinti visus pavojus, kurie kyla darbuotojams ant stogo.

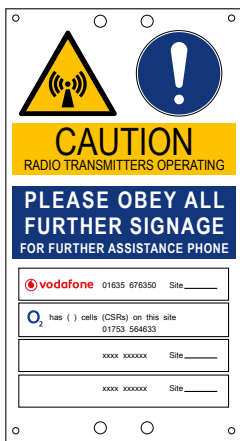
10.5 paveikslas. Įspėjamieji užrašai

a) ant stogo durų

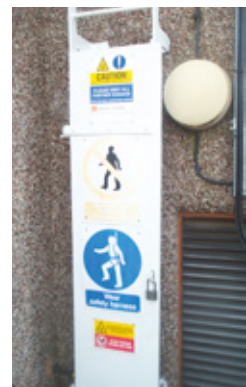
d) ant kopėčių, kuriomis patenkama ant daugiaaukščio namo stogo

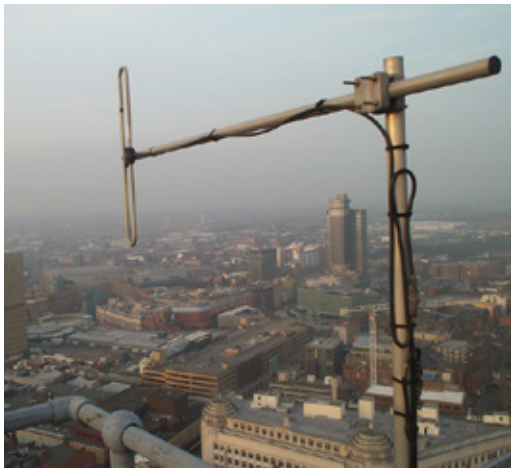
10.6 paveikslas

a) radijo ieškos sistemos antena, kuri yra per arti praėjos

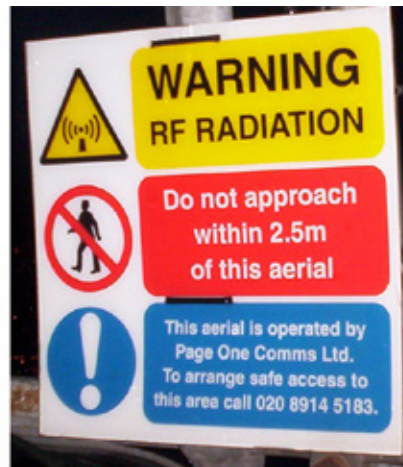
b) naujas įspėjamasis užrašas

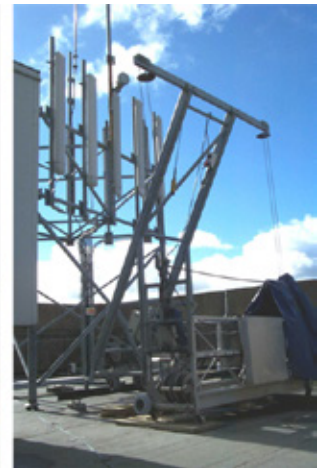
c) langų plovimo įrenginio lopšys nebegali būti pakeltas priešais antenas

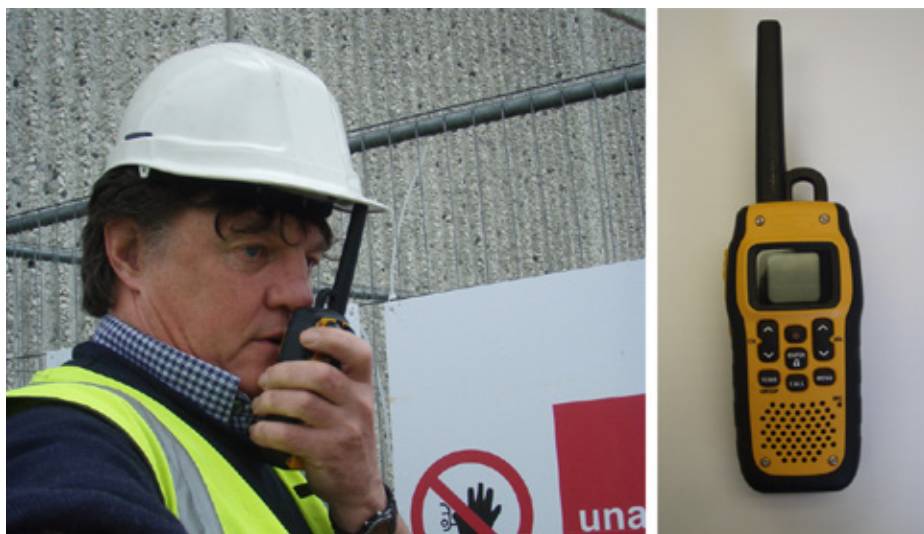
11.1 paveikslas. Aikštelės darbuotojas, naudojantis nešiojamąją radijo stotelę

Tarpusavio ryšiui aikštelėje palaikyti darbuotojai turi nešiojamąsias radijo stoteles, kurios veikia, naudodamos nelicencijuoto PMR (privataus mobiliojo radijo ryšio) 446 paslaugas (11.1 paveikslas). Įtaisus turi visi aikštelės darbuotojai.

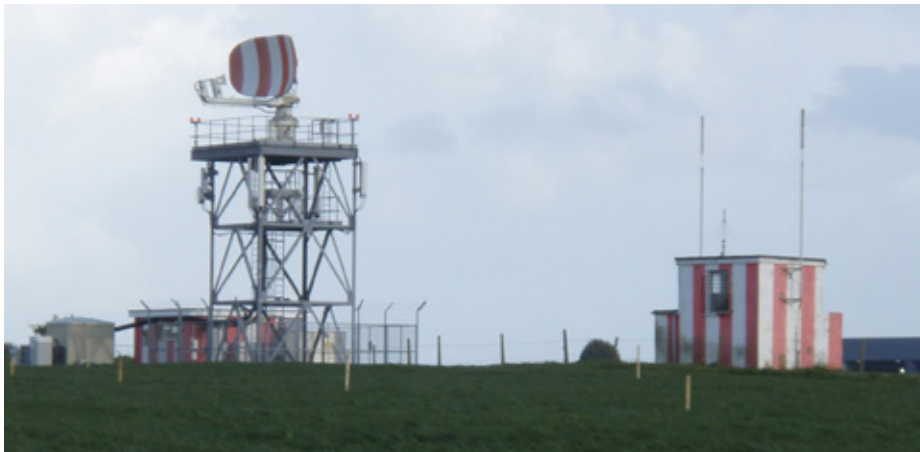
12.1 paveikslas. Oro uosto apžvalginio radaro pavyzdys

Radarą sudarė RD generatorius RD spinduliuotės impulsams gauti ir sukamoji antena. RD generatorius buvo įrengtas kabinoje, o antena – plieninio grotinio bokšto viršuje. Signalas iš RD generatoriaus buvo perduodamas į anteną stačiakampiu bangolaidžiu. Oro uosto apžvalginio radaro pavyzdys pateiktas 12.1 paveiksle, o techninės radaro specifikacijos – 12.1 lentelėje.

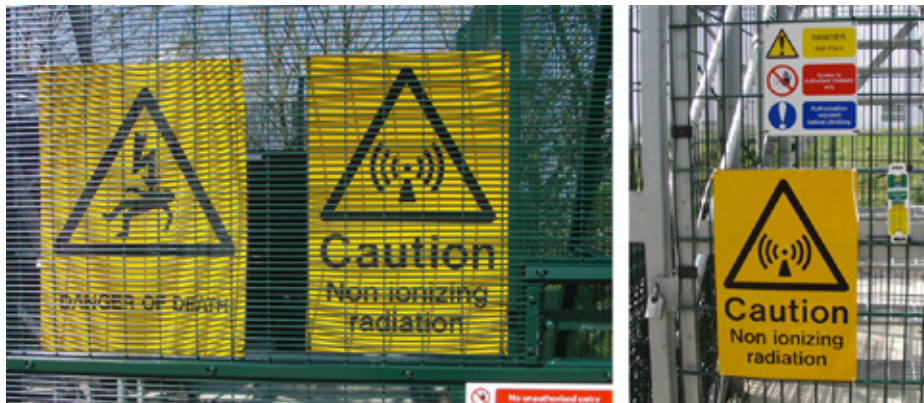
12.4 paveikslas. Įspėjamieji užrašai ant radaro teritorijos tvoros (kairėje) ir ant antenos bokšto vartų (dešinėje)

- įrangos kabina ir antenos bokštas buvo uždaroje teritorijoje, aptvortoje patikima tvora;
- durys į įrangos kabiną ir vartai į teritoriją buvo užrakinti, kai nebuvo darbuotojų, o raktus galėjo gauti tik leidimą turintys darbuotojai;
- teritorijos viduje esantys atskiri antenos bokšto tarnybinių laiptų vartai buvo užrakinti;
- ant radaro teritorijos tvoros vartų ir ant antenos bokšto tarnybinių laiptų vartų buvo iškabinti įspėjamieji užrašai (12.4 paveikslas);
- blokavimo įtaisai ant RD generatoriaus korpuso įrangos kabinoje;
- taikoma paprasta procedūra, siekiant užtikrinti, kad, kai būtina patekti į antenos bokštą, RD generatorius būtų išjungtas;
- apsaugos priemonė, kuri užtikrintų, kad RD generatorius būtų išjungtas, kai radaras nustoja sukintis;
- visiems oro uosto darbuotojams nurodyta pranešti oro uosto operatoriui, jei jie turi medicininius implantus.
