Eiropas
Komisija

Nesaistoša
labas prakses rokasgrāmata
par Direktīvas 2013/35/ES
īstenošanu

Elektromagnētiskie lauki

2. sējums. Gadījumu analīzes

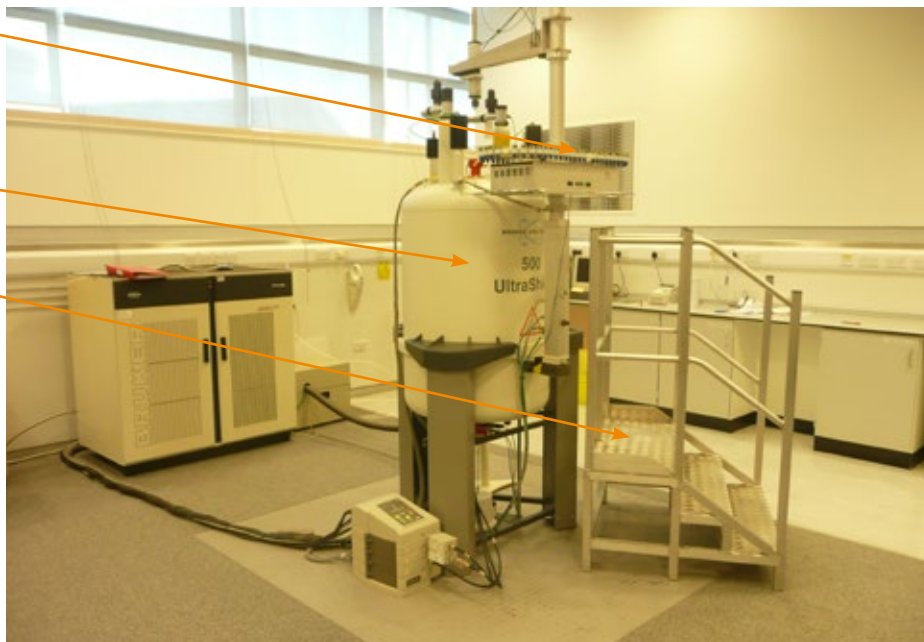
2.1. attēls. KMR aparāts ar paraugu karuseļveida padeves sistēmu un padeves platformu

Mazus analizējamā materiāla paraugus ievieto vai nu pa vienam ar roku, vai grupās automātiski, izmantojot karuseļveida padeves sistēmu, KMR aparāta vertikālajā stobrā (2.1. attēls).

paraugu
karuseļveida
padeves sistēma

kriostats

padeves platforma

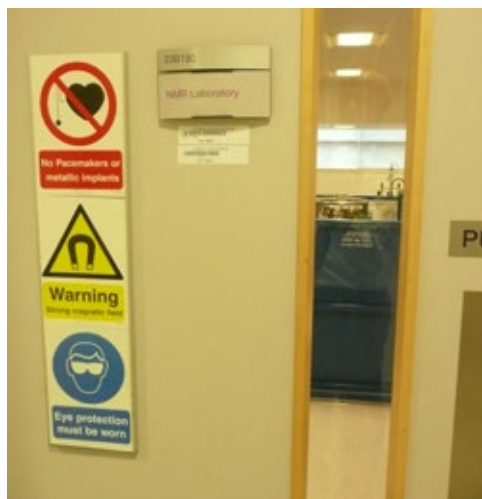
2.3. attēls. Brīdinājumi un aizliegumi pie KMR laboratorijas ieejas durvīm

- novietot KMR aparātus īpašā laboratorijā ar fizisku piekļuves kontroli, izmantojot cipartastatūru;
- izvietot brīdinājumus un aizliegumus saskaņā ar Direktīvu 92/58/EEK pie laboratorijas ieejas durvīm (2.3. attēls); tas ietver arī brīdinājumu cilvēkiem, kuri izmanto implantētas vai uz ķermeņa nēsājamas elektroniskas medicīnas ierīces;
- nepieļaut feromagnētisku rīku un citu priekšmetu nonākšanu laboratorijā;
- nodalīt KMR aparātus no citām laboratorijas iekārtām un darbstacijām;
- uzstādīt ķēžu norobežojumu un izdarīt atzīmes uz grīdas 0,5 mT kontūrā, lai kontrolētu piekļuvi (2.4. attēls);
- sniegt informāciju, instruēt un apmācīt tās personas, kas strādā laboratorijā, un nodrošināt pienācīgu uzraudzību;
- pieprasīt apkopes inženieriem pirms apmeklējuma iesniegt rakstiskus drošības dokumentus un pierādīt savu kompetenci.

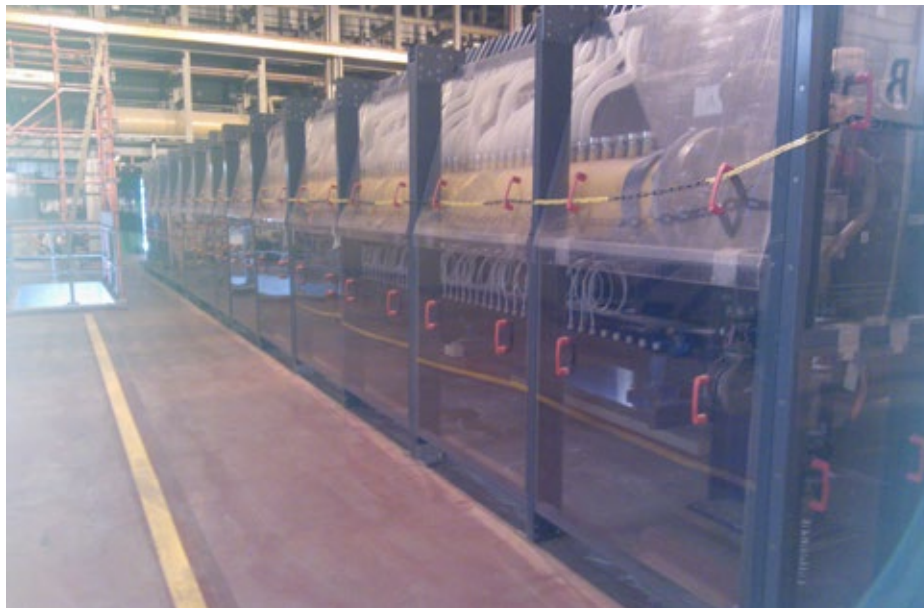
Viens elektrolīzers,
gareniskā skatījumā

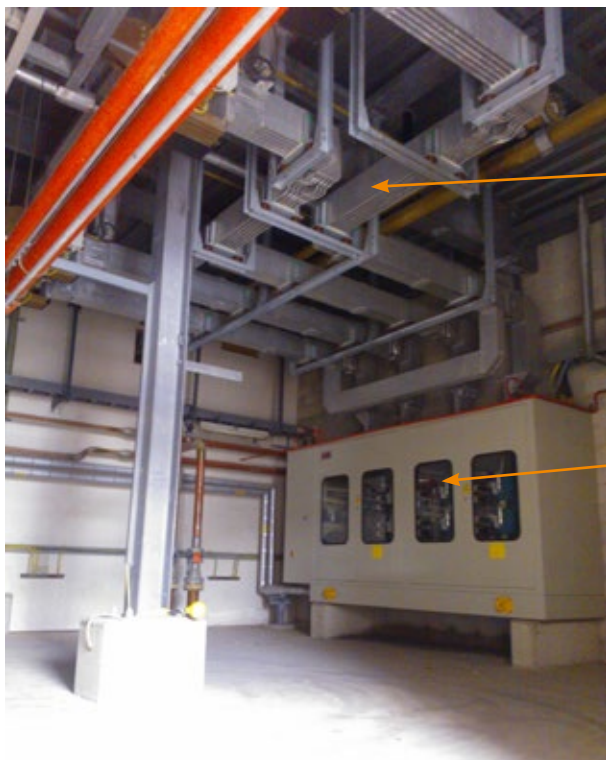
3.2. attēls. Taisngriežu kamera

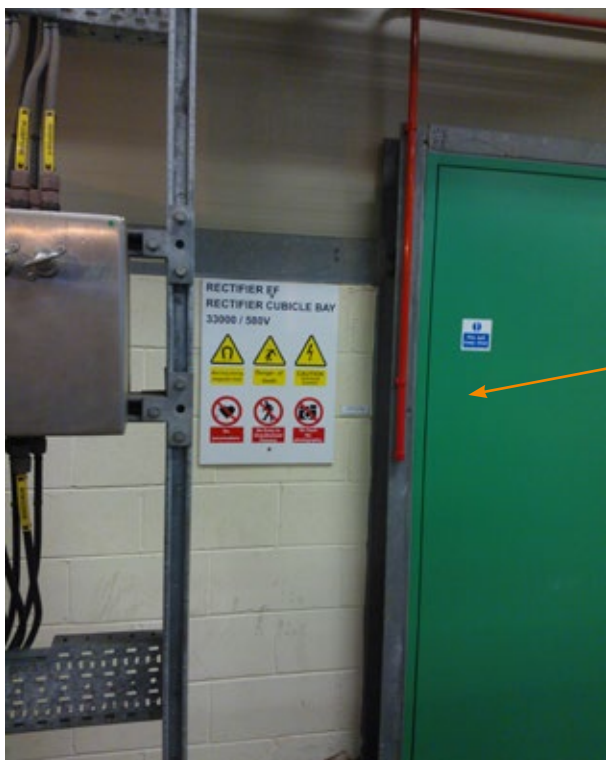
3.3. attēls. Piekļuves taisngriežu kamerai ierobežojums

Bloķētas taisngriežu
kameras durvis

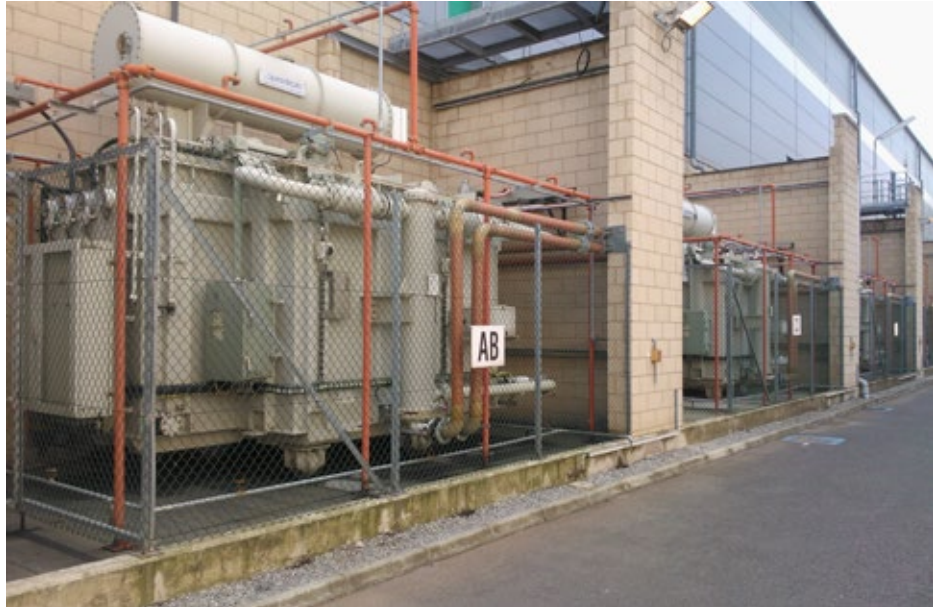
3.4. attēls. Transformatoru kameras

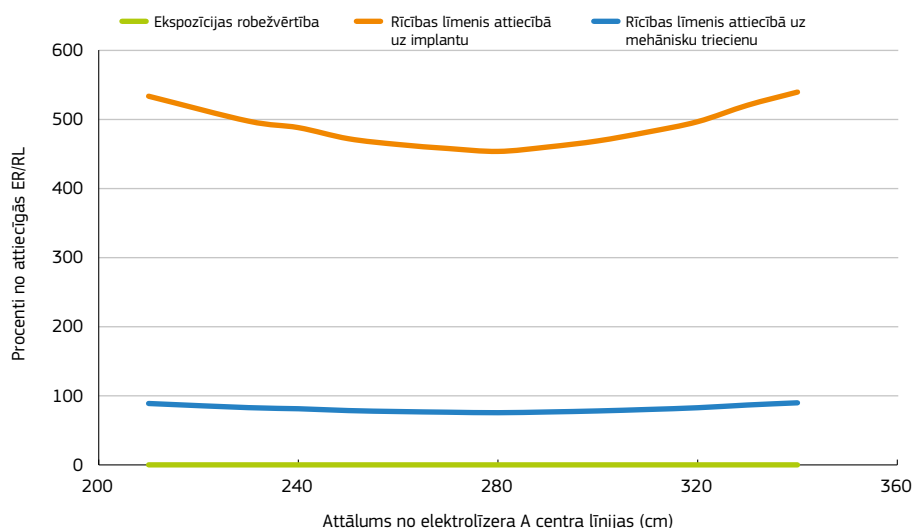
3.7. attēls. Statiskās magnētiskās indukcijas variācijas telpā starp diviem elektrolīzeriem

Svarīgi! Mērījumi tika veikti 120 cm augstumā virs grīdas.
 Ekspozīcijas robežvērtība (normālos darba apstākļos): 2 T.
 Rīcības līmenis attiecībā uz implantu: 0,5 mT.
 Rīcības līmenis attiecībā uz mehānisku triecienu: 3 mT.
 Mērījumu nenoteiktība tika lēsta ±5 % apmērā, un saskaņā ar "dalītā riska" pieeju (sk. rokasgrāmatas 1. sējuma D5 pielikumu) rezultāti tika norādīti kā tieša procentuāla ER/RL daļa.

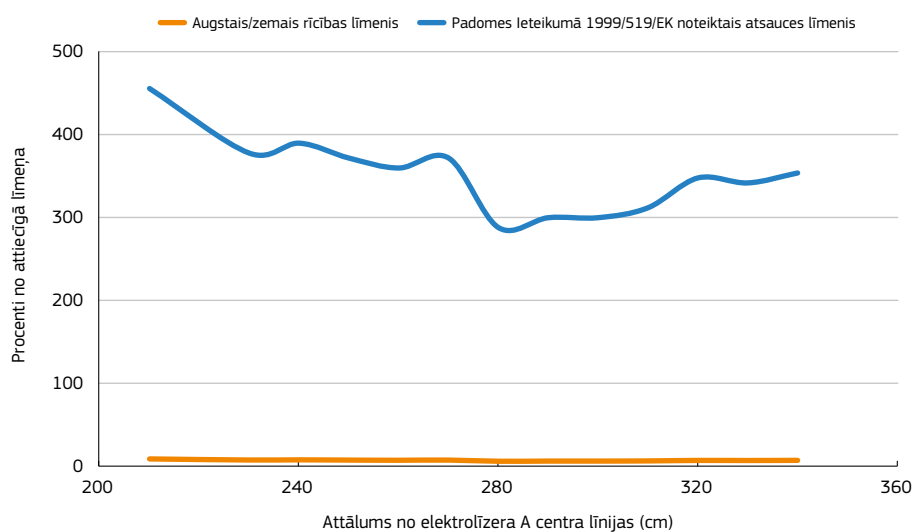
3.8. attēls. 300 Hz laikā mainīgas magnētiskās indukcijas variācijas telpā starp diviem elektrolīzeriem

Svarīgi! Mērījumi tika veikti 120 cm augstumā virs grīdas.
 Augstais un zemais rīcības līmenis 300 Hz magnētiskā lauka gadījumā: 1000 μ T
 Padomes Ieteikumā 1999/519/EK noteiktais atsauces līmenis 300 Hz magnētiskā lauka gadījumā: 16,7 μ T.
 Mērījumu nenoteiktība tika lēsta ±10 % apmērā, un saskaņā ar "dalītā riska" pieeju (sk. rokasgrāmatas 1. sējuma D5 pielikumu) rezultāti tika norādīti kā tieša procentuāla RL/AL daļa, kur AL ir atsauces līmenis.

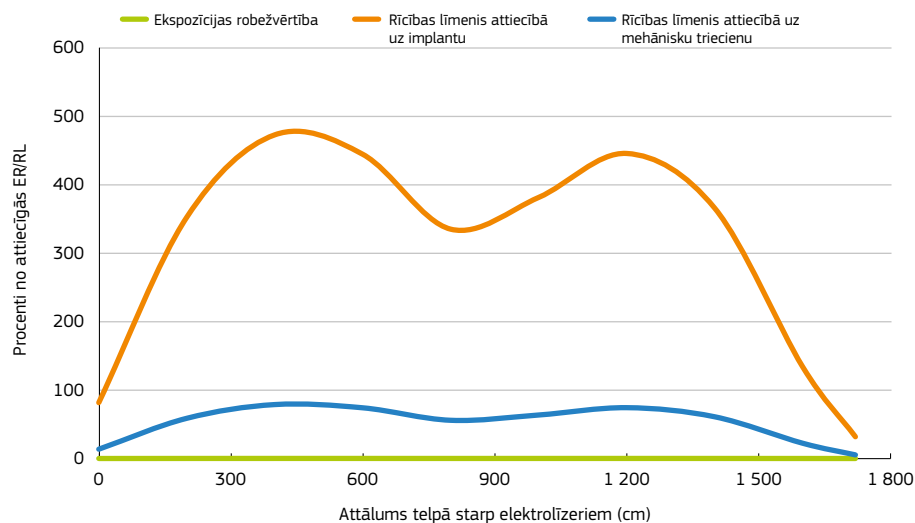
3.9. attēls. Statiskās magnētiskās indukcijas variācijas gareniski telpā starp diviem elektrolīzeriem

Svarīgi! Mērījumi tika veikti 120 cm augstumā virs grīdas.
 Ekspozīcijas robežvērtība (normālos darba apstākļos): 2 T.
 Rīcības līmenis attiecībā uz implantu: 0,5 mT.
 Rīcības līmenis attiecībā uz mehānisku triecienu: 3 mT.
 Mērījumu nenoteiktība tika lēsta ±5 % apmērā, un saskaņā ar "dalītā riska" pieeju (sk. rokasgrāmatas 1. sējuma D5 pielikumu) rezultāti tika norādīti kā tieša procentuāla ER/RL daļa.

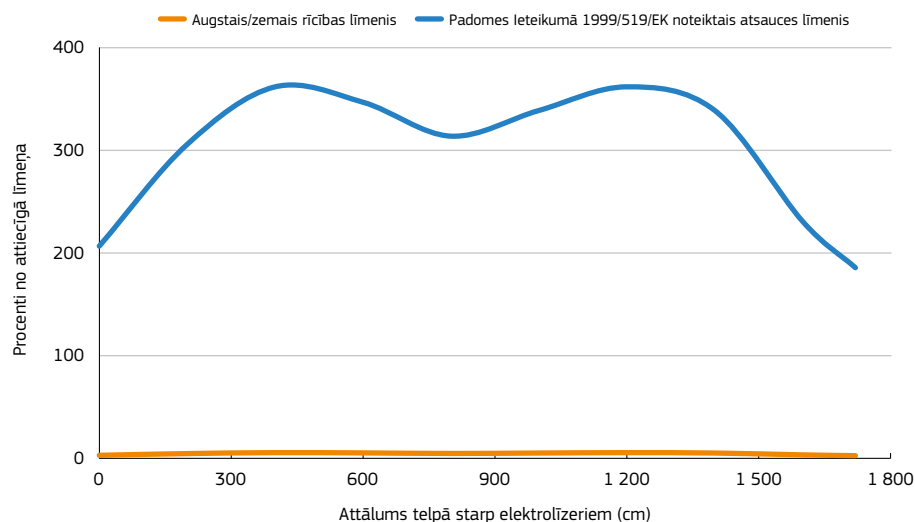
3.10. attēls. 300 Hz laikā mainīgas magnētiskās indukcijas variācijas atkarībā no augstuma starp diviem elektrolīzeriem

Svarīgi! Mērījumi tika veikti 120 cm augstumā virs grīdas.
 Augstais un zemais rīcības līmenis 300 Hz magnētiskā lauka gadījumā: 1000 μ T
 Padomes leteikumā 1999/519/EK noteiktais atsauces līmenis 300 Hz magnētiskā lauka gadījumā: 16,7 μ T.
 Mērījumu nenoteiktība tika lēsta ±10 % apmērā, un saskaņā ar "dalītā riska" pieeju (sk. rokasgrāmatas 1. sējuma D5 pielikumu) rezultāti tika norādīti kā tieša procentuāla RL/AL daļa.

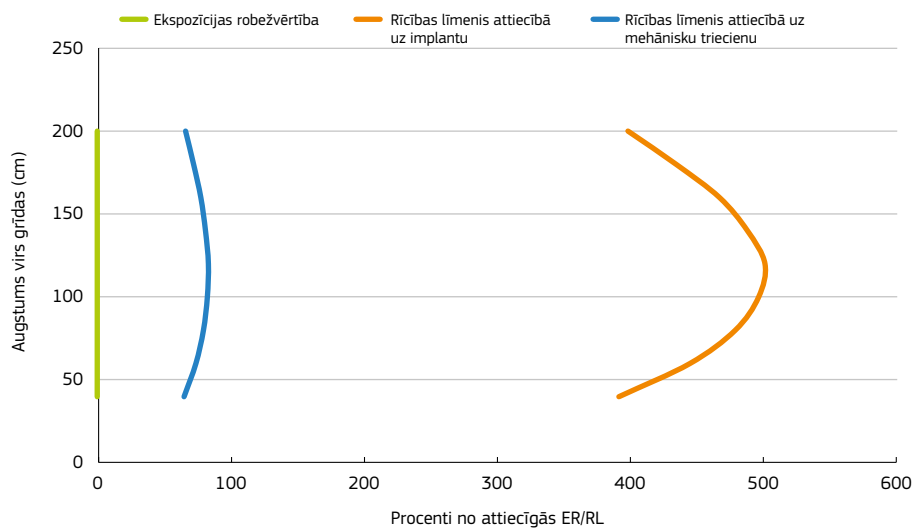
3.11. attēls. Statiskās magnētiskās indukcijas variācijas atkarībā no augstuma gar vienu no elektrolīzeriem

Svarīgi! Mērījumi tika veikti 230 cm attālumā no viena elektrolīzera centra līnijas.
 Ekspozīcijas robežvērtība (normālos darba apstākļos): 2 T.
 Implanta rīcības līmenis: 0,5 mT.
 Mehāniskā trieciena rīcības līmenis: 3 mT.
 Mērījumu nenoteiktība tika lēsta ±5 % apmērā, un saskaņā ar "dalītā riska" pieeju (sk. rokasgrāmatas 1. sējuma D5 pielikumu) rezultāti tika norādīti kā tieša procentuāla ER/RL daļa.

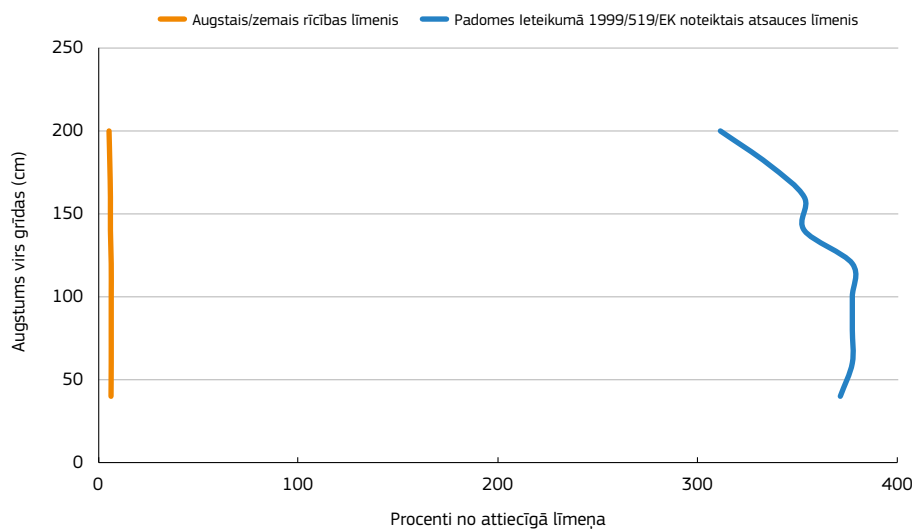
3.12. attēls. 300 Hz laikā mainīgas magnētiskās indukcijas variācijas atkarībā no augstuma gar vienu no elektrolīzeriem

Svarīgi! Mērījumi tika veikti 230 cm attālumā no viena elektrolīzera centra līnijas.
 Augstais un zemais rīcības līmenis 300 Hz magnētiskā lauka gadījumā: 1000 μ T
 Padomes lēmumā 1999/519/EK noteiktais atsaucis līmenis 300 Hz magnētiskā lauka gadījumā: 16,7 μ T.
 Mērījumu nenoteiktība tika lēsta ±10 % apmērā, un saskaņā ar "dalītā riska" pieeju (sk. rokasgrāmatas 1. sējuma D5 pielikumu) rezultāti tika norādīti kā tieša procentuāla RL/AL daļa.

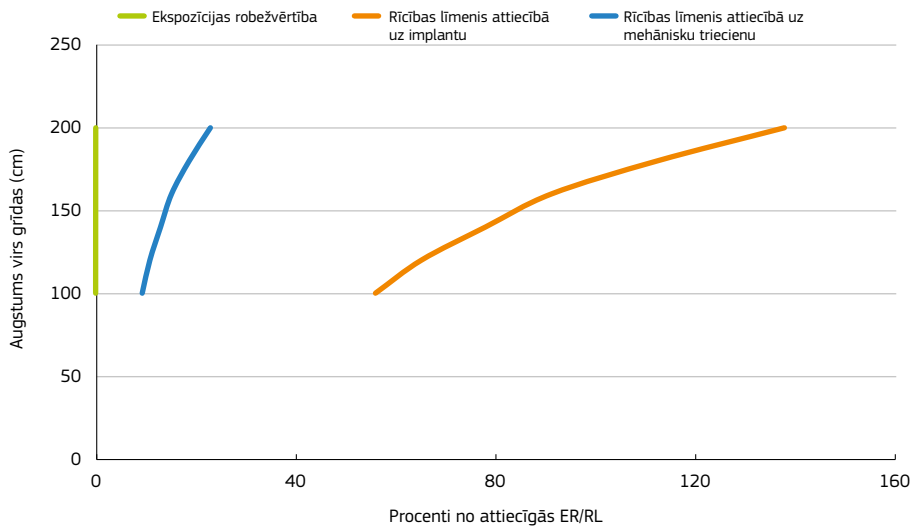
3.14. attēls. Statiskās magnētiskās indukcijas variācijas atkarībā no augstuma zem sadalkopņu līdzstrāvas atdalītāja

Svarīgi! Sadalkopņu līdzstrāvas atdalītājs atradās aptuveni 420 cm augstumā virs zemes.

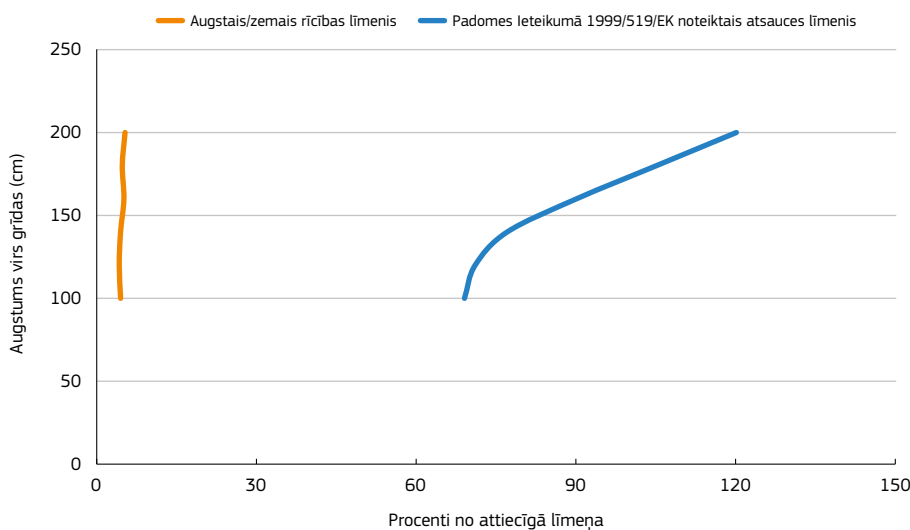
3.15. attēls. 300 Hz laikā mainīgas magnētiskās indukcijas variācijas atkarībā no augstuma zem sadalkopņu līdzstrāvas atdalītāja

Svarīgi! Sadalkopņu līdzstrāvas atdalītājs atradās aptuveni 420 cm augstumā virs zemes.

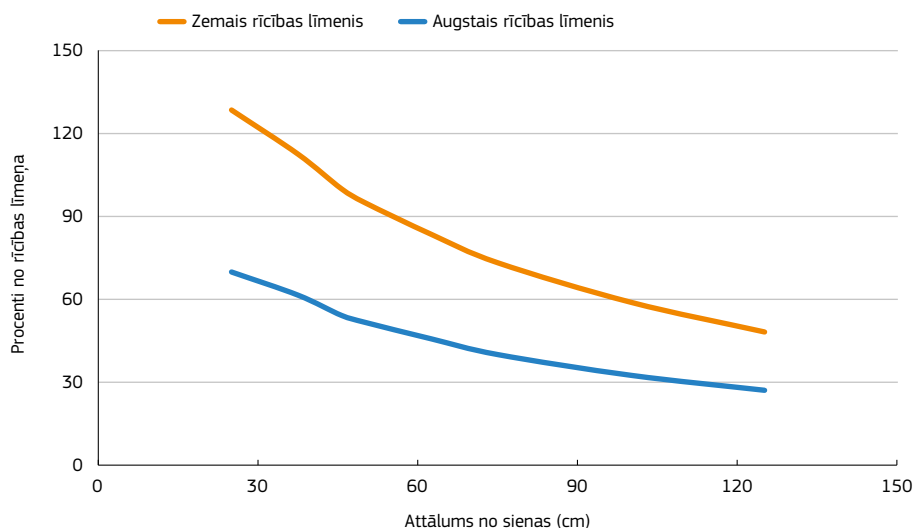
3.17. attēls. 50 Hz laikā mainīgas magnētiskās indukcijas variācijas attālumā no sienas starp tiristoraisngriezi un transformatoru

Svarīgi! Mērījumi tika veikti 120 cm augstumā virs grīdas.
Zemais rīcības līmenis 50 Hz magnētiskā lauka gadījumā: 1000 μ T
Augstais rīcības līmenis 50 Hz magnētiskā lauka gadījumā: 6000 μ T.
Mērījumu nenoteiktība tika lēsta $\pm 10\%$ apmērā, un saskaņā ar "dalītā riska" pieeju (sk. rokasgrāmatas 1. sējuma D5 pielikumu) rezultāti tika norādīti kā tieša procentuāla RL/AL daļa.

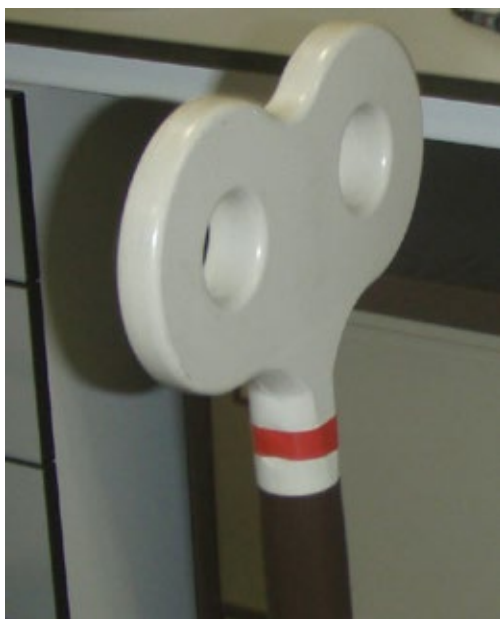
4.2. attēls. Astotnieka formas TMS spole

Transkraniālās magnētiskās stimulācijas (TMS) ierīce tīšām rada elektromagnētisko lauku impulsus, lai inducētu strāvu smadzenēs, un to var izmantot vairākos veidos (piem., lai diagnosticētu smadzeņu saslimšanas un traumas, depresijas ārstēšanai, kā arī — pēdējā laikā — migrēnu ārstēšanai). Parasti TMS ierīces sastāv no galvenā aparāta, kas rada spēcīgus strāvas impulsus, un rokā turamas stimulācijas spoles (4.2. attēls). Tirdzniecībā pieejamās ierīcēs enerģiju glabā lielos augsta sprieguma kondensatoros. Šos kondensatorus izlādē spolē, izmantojot tiristoru, kas var dažās sekundēs pārslēgt lielas strāvas plūsmas. Ir izplatītas un slimnīcā tiek lietotas divu veidu spoles — aplveida spole un astotnieka formas spole (taču pastāv arī citi spoļu veidi).

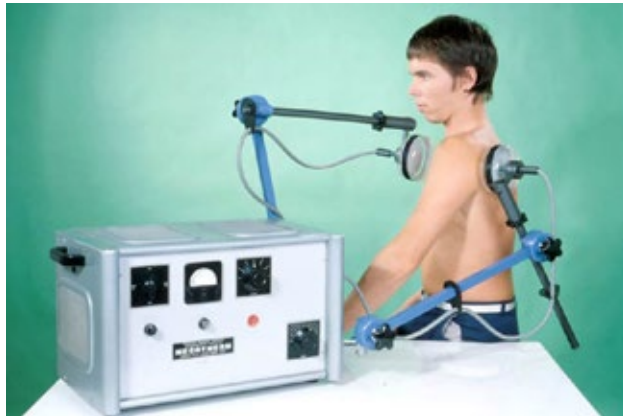
4.3. attēls. Kapacitīvā īsviļņu diatermija

Īsviļņu diatermijas ierīces rada radiofrekvenču (RF) starojumu, parasti 27,1 MHz. Ierīces izmanto fizioterapeiti muskuļu un saišu terapeitiskai ārstēšanai. Ir divi darba režīmi — kapacitīvais, kad pacientu novieto RF laukā starp diviem plakanelektrodiem (4.3. attēls), un induktīvais, kad elektromagnētisko lauku rada, izmantojot spoli.

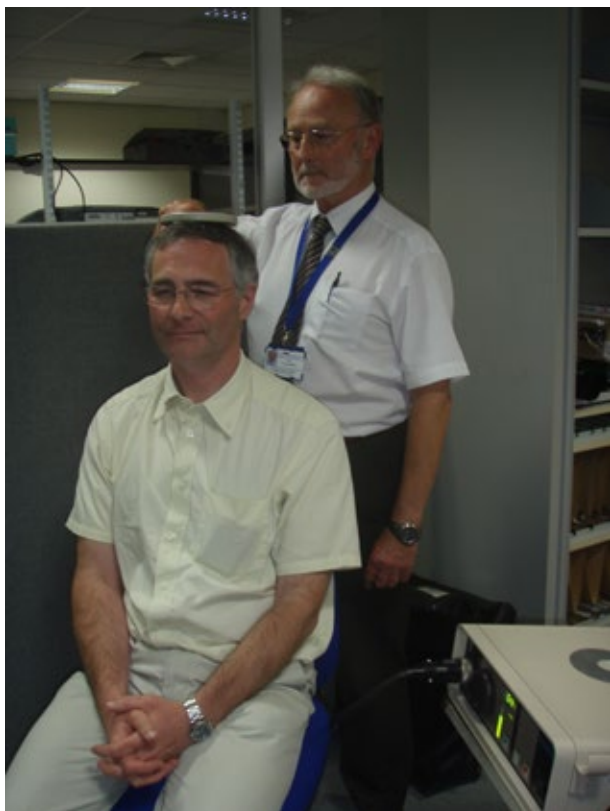
4.4. attēls. Apļveida TMS spole lietošanā

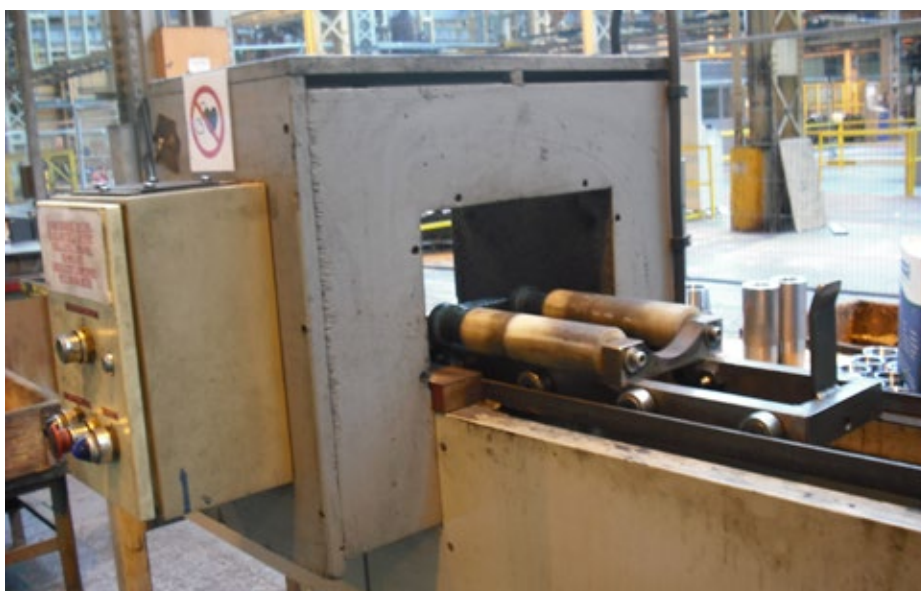
5.2. attēls. Atmagnetizēšanas iekārta ar slīdošiem ratiņiem

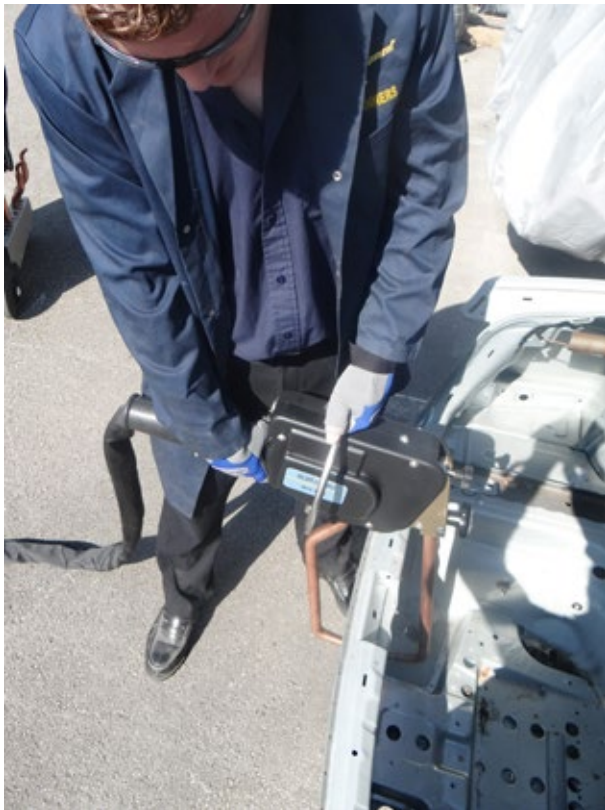
6.1. attēls. Rokas punktmetināšanas iekārta, ko izmanto, lai nostiprinātu vietā jaunu paneli

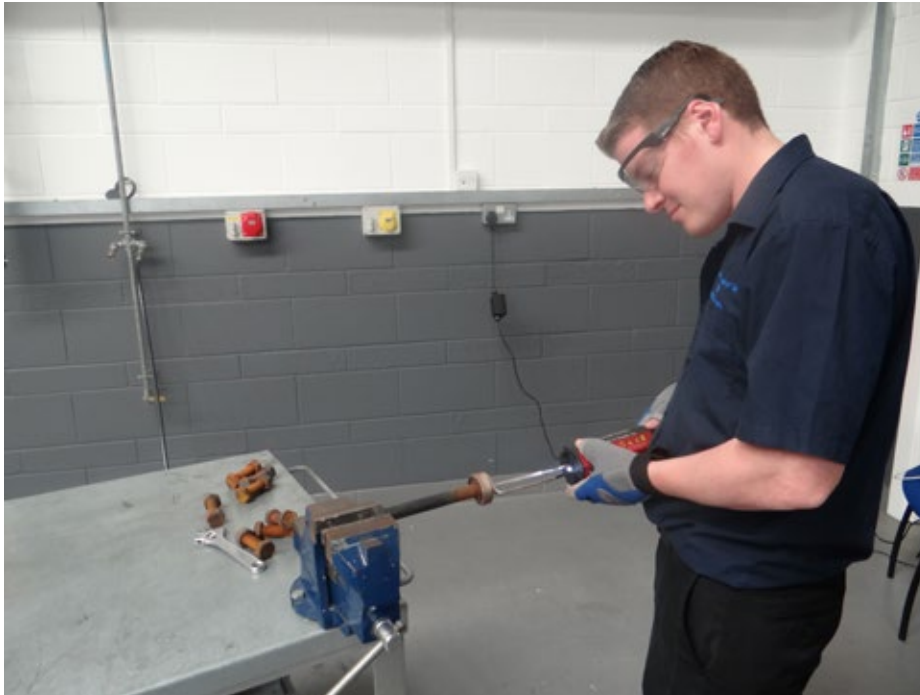
6.3. attēls. 1 kW rokas inductīvais sildītājs, ko izmanto, lai uzsildītu iekāļējušos skrūvi

Ir ierasts, ka, apkopjot vai remontējot transportlīdzekli, darba ņēmējiem korozijas dēļ mēdz būt jāsilina metāla detaļas, lai tās būtu iespējams noņemt. Induktīvie sildītāji sastāv no elektromagnētiskās spoles, caur kuru tiek padota zemas frekvences maiņstrāva. Magnētiskais lauks, kas izveidojas ap spoli, apstrādājamajā priekšmetā inducē elektrisko strāvu, ko dēvē par virpuļstrāvu, un pretestība šai strāvai liek priekšmetam uzsilt. Viena vērtētā sildītāja piemērs ir dots 6.3. attēlā.

1 kW sildītājs sastāvēja no vienas rokas iekārtas, kurā apvienots transformators un sildelements, bez aktīva dzesētāja (6.3. attēls). 4 kW un 10 kW sildītājs sastāvēja no atsevišķas barošanas iekārtas un rokas sildelementa, un tajos bija aktīvas dzesēšanas sistēmas (6.6. attēls).

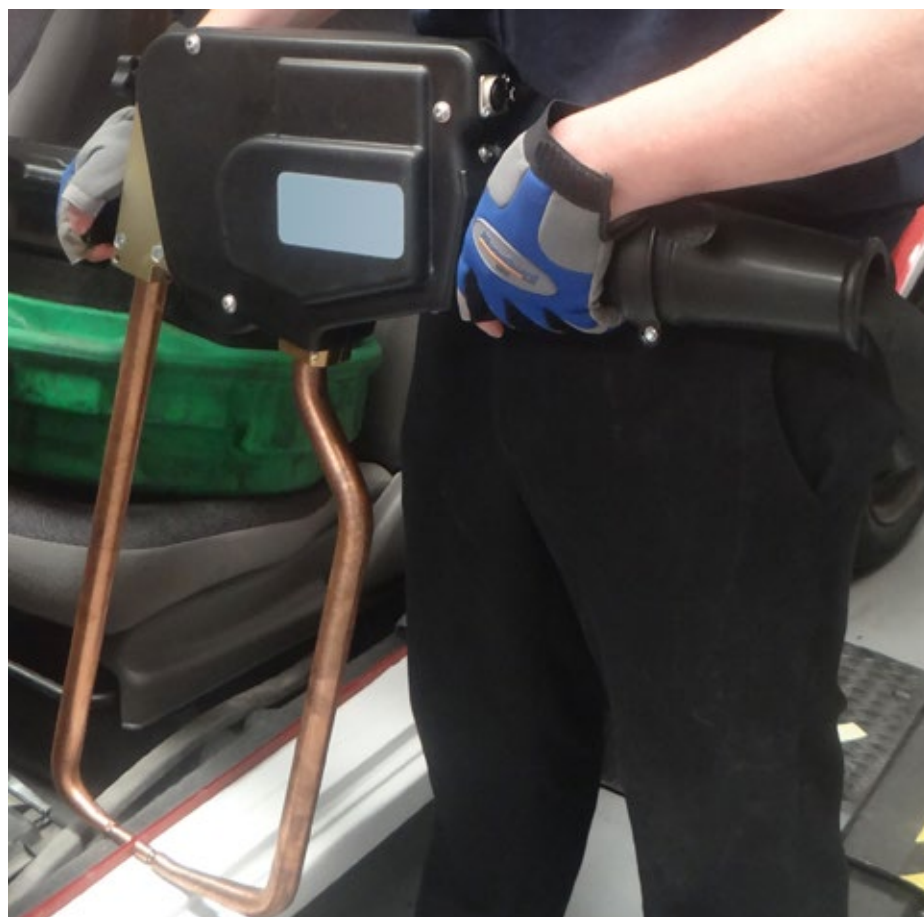
6.5. attēls. Remontdarbnīcas “X veida” metināšanas iekārta ar ievietotiem 550 mm elektrodziem. Abus elektrodus kā spīles saspiež kopā ar virzuli, kas atrodas pistoles korpusā (starp darba ņēmēja plaukstām), kur atrodas arī transformators, kas pievada metināšanas strāvu

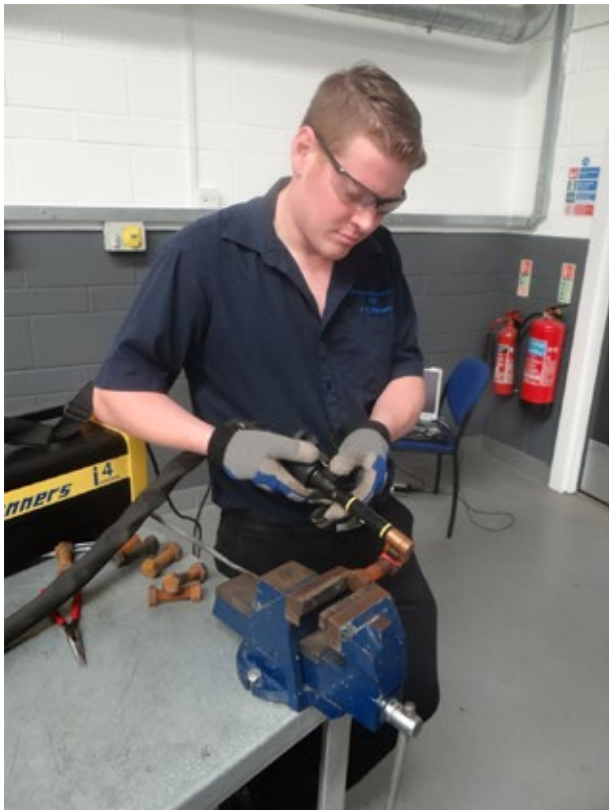
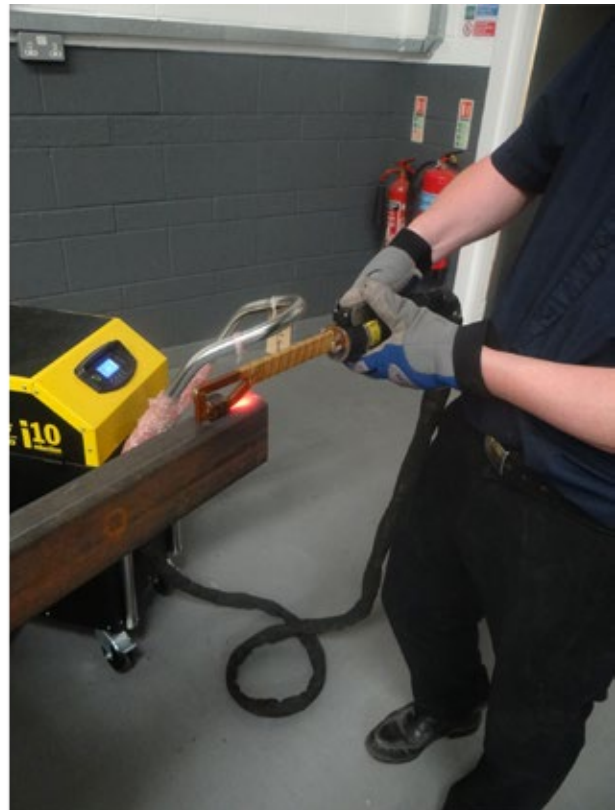
6.6. attēls. 4 kW (pa kreisi) un 10 kW (pa labi) induktīvo sildītāju izmanto metāla detaļu sildīšanai remontdarbnīcā. Šajos gadījumos transformators atrodas atsevišķā barošanas iekārtā (attēlā pa kreisi) ar elektropadeves un dzesētāja vadiem, kas savieno barošanas iekārtu ar sildelementu (ko abos gadījumos tur darba ņēmējs). Tie atšķiras no daudz vienkāršākā 1 kW induktīvā sildītāja, kas redzams 6.3. attēlā

Automehānikas nozari pārstāvoša struktūra pauda bažas par to, ka EML direktīva var ietekmēt tās biedrus, kuru vidū ir elektrisko metināšanas un sildīšanas iekārtu piegādātāji. Tai šķita, ka standarta remontdarbnīcas punktmetināšanas iekārtas un induktīvie sildītāji varētu pakļaut darba ņēmējus ekspozīcijai, kas pārsniedz EML direktīvas 3. panta 2. punktā noteiktos attiecīgos rīcības līmeņus. Tas tāpēc, ka gan punktmetināšanas iekārtas, gan induktīvie sildītāji izmanto stipru strāvu un darba ņēmēji, lietojot šīs iekārtas, bieži tās tur ķermeņa tuvumā, kā redzams 6.1., 6.4., 6.5. un 6.6. attēlā.

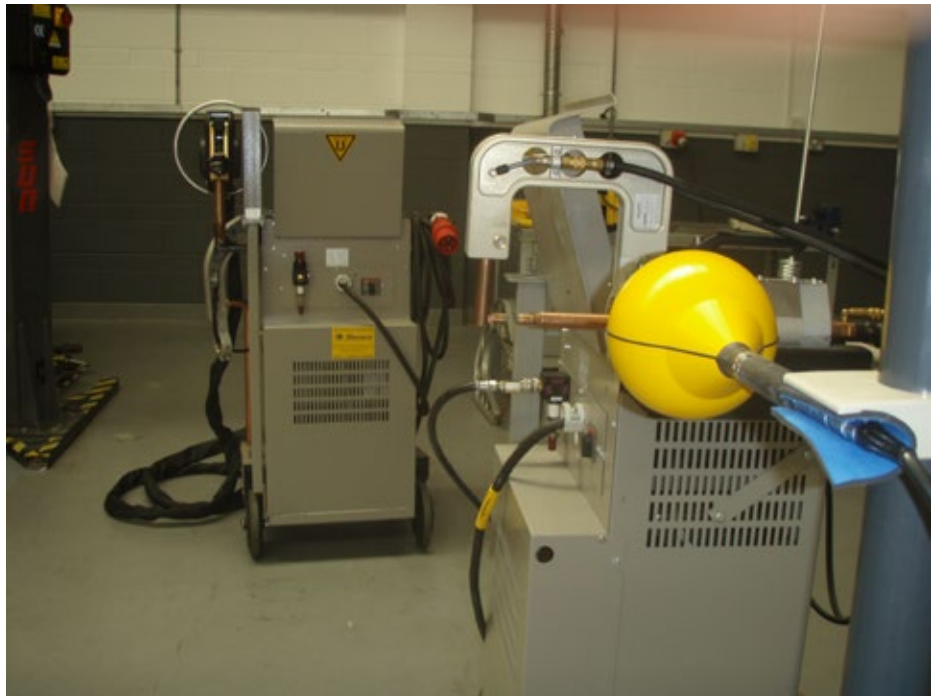
Darbuņēmējs veica laikā mainīgas magnētiskās indukcijas mērījumus ap iepriekš aprakstītajām metināšanas iekārtām un sildītājiem, izmantojot izotropisku (trīsasu) zondi (6.7. attēls). Instrumentā bija iebūvēts elektronisks filtrs, kas parāda rezultātu (procentos), kuru iegūst, izmantojot izsvērtās maksimumvērtības metodi laika apgabalā, un kurš tāpēc ļauj veikt tiešu salīdzinājumu ar EML direktīvā noteiktajiem rīcības līmeņiem (RL). Instrumentā bija iebūvēta arī spektra analizēšanas ierīce, kas ļāva analizēt viļņa formas harmonikas.

6.7. attēls. Mērījumi ap remontdarbnīcas punkmetināšanas iekārtu, kas aprīkota ar “C veida” pistoli ar uzstādītu 160 mm kronšteinu. Metināšanas iekārta ar “X veida” pistoli atrodas fonā

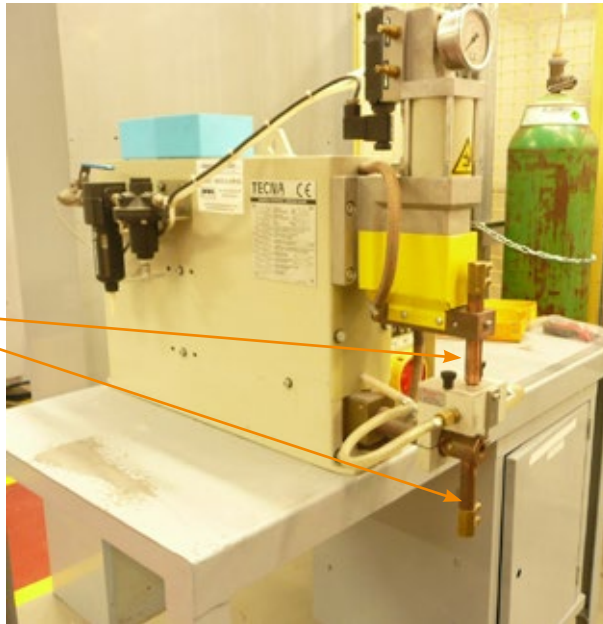
7.1. attēls. Galda punktmetināšanas iekārta

Metināšanas
elektrodi

Metināšanas iekārtu operatori metinot parasti stāv vai sēž blakus iekārtai, un viņu rokas ir novietotas ļoti tuvu iekārtai. Lietojot galdā punktmetināšanas iekārtu un kontaktšuves metināšanas iekārtu, operators tur metināmo materiālu; tas nozīmē, ka rokas varētu atrasties apmēram 10 cm attālumā no metināšanas elektrodiem. Izmantojot pārnēsājamo uzkārtu kontaktšuves metināšanas iekārtu, metināmais materiāls ir nostiprināts vietā un operators stāv blakus iekārtai, lai to noturētu vajadzīgajā pozīcijā. Visas metināšanas iekārtas atrodas darbnīcā kopā ar citiem aparātiem un rīkiem, ko izmanto metāla detaļu izgatavošanā.

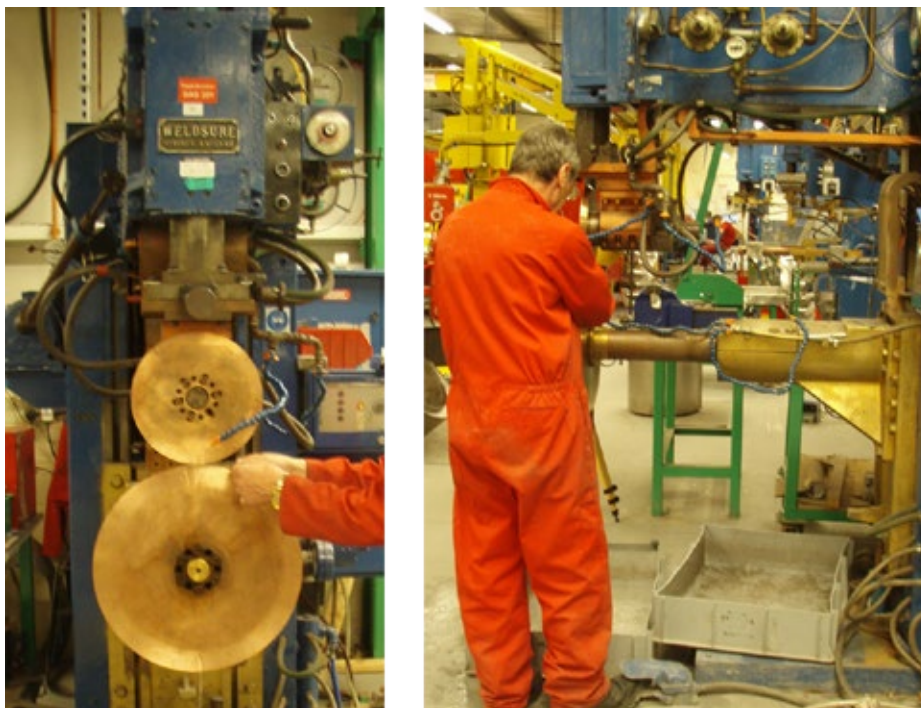
7.3. attēls. Kontaktšuves metināšanas iekārtas skats no priekšpuses un sāna

Kontaktšuves metināšanas iekārtu izmanto, lai sametinātu kopā metāla detaļas. Elektrodiem ir diska forma, un tie griežas, kad materiāls tiek laists starp tiem; tas nozīmē, ka kontaktšuves metināšana notiek pakāpeniski. Iekārta parasti darbojas ar 7000 A un izmanto 50 Hz strāvas padevi (7.3. attēls).

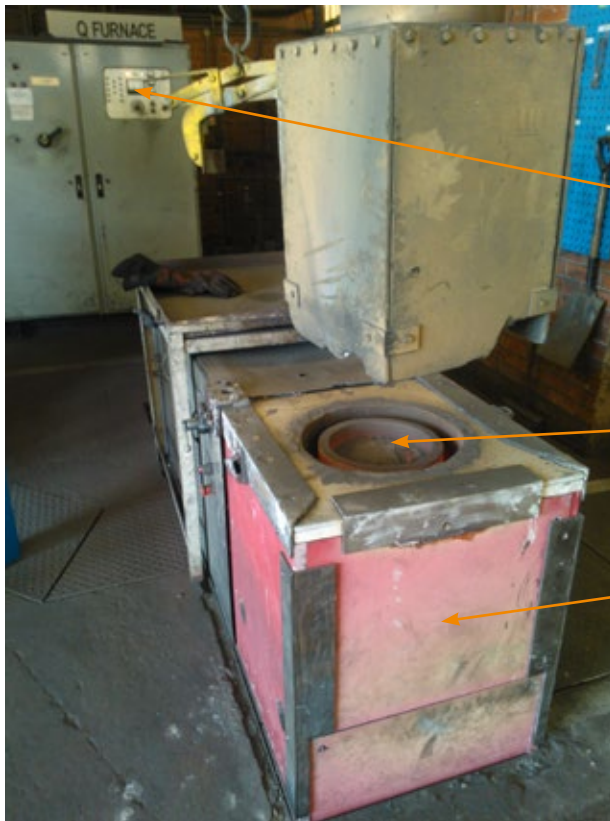
8.1. attēls. Indukcijas krāsns maza apjoma sakausējumu ražotnē

• Krāsns vadības iekārta

• Tīģelis

- tīģeli ar maksimāli 45 kg izejmateriāla ievietoja krāsnī;
- operators noregulēja jaudu uz 60 kW un ieslēdza krāsni, kas darbojās 2,42 kHz frekvencē;
- aptuveni 25 minūtēs jauda automātiski palielinās līdz 160 kW;
- ar laiku palielinās arī frekvence līdz 2,6 kHz;
- pēc aptuveni 25 minūtēm operators samazina jaudu līdz 80 kW;
- vēl pēc piecām minūtēm operators izslēdz krāsni un izņem tīģeli.

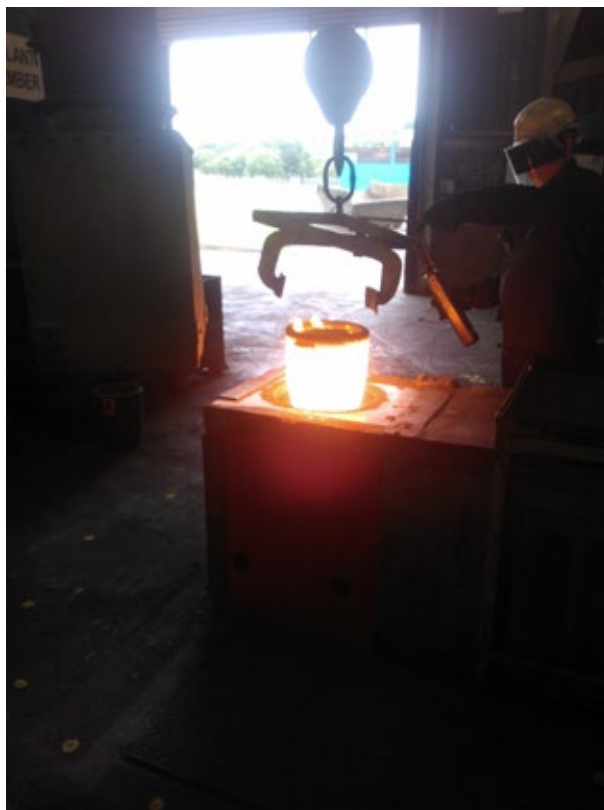
8.5. attēls. Uzdevumi, kas paredz piekļuvi krāsnij, tika veikti laikā, kad krāsns bija izslēgta

8.4. attēlā redzamās kontūras veido apļus ar centru krāsns vidū. Tika novērots, ka krāsns darbības laikā operatoram nebija jāieiet zonā, kas atrodas augstā un zemā RL kontūras iekšpusē, jo visi uzdevumi, kuru izpilde paredz ieešanu šajā zonā (tīģeļa ievietošana krāsni pirms kausēšanas procesa sākuma un izņemšana pēc kausēšanas procesa beigām), tika veikti laikā, kad krāsns bija izslēgta (8.5. attēls). Tas liecināja, ka liegt piekļuvi šai zonai ir labākais risinājums, lai ierobežotu eksponētību spēcīgiem magnētiskajiem laukiem. Taču tika ievērots arī, ka barjeru uzstādīšana ap krāsni nebija realizējama, jo tas būtu šķērslis, kas palielinātu risku gūt smagākus savainojumus, darbojoties ar tīģeļiem.

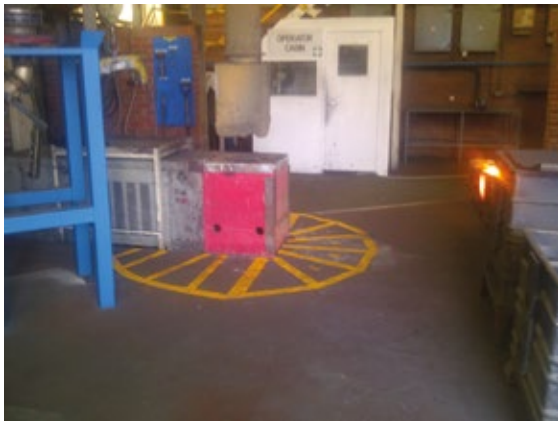
8.7. attēls. Atzīmes uz grīdas un attiecīgs brīdinājums, lai parādītu zonu, kurā varētu tikt pārsniegti rīcības līmeņi

- uz grīdas ap indukcijas krāsni maza apjoma sakausējumu ražotnē tika uzkrāsotas atzīmes, lai apzīmētu zonu, kurā tika pārsniegti RL (8.7. attēls), un darba ņēmēji tika instruēti par to, ka šajā zonā krāsns darbības laikā ieiet nedrīkst;
- indukcijas krāsns tuvumā tika izvietoti brīdinājumi ar piktogrammām "spēcīgs magnētiskais lauks" un aizlieguma piktogrammām, kā arī attiecīgiem vārdiskiem brīdinājumiem (8.7. attēls).

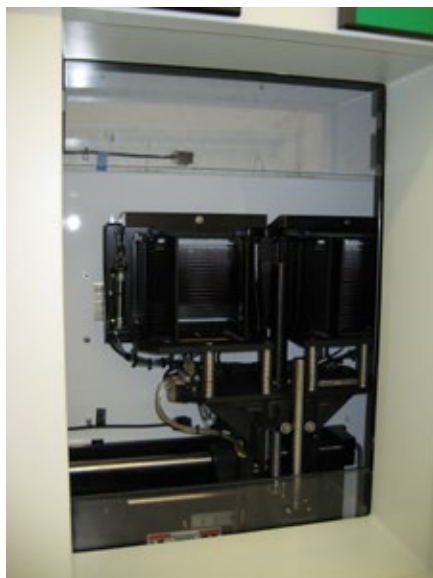
9.1. attēls. Plāksnīšu ievietošanas zona

Tā darba ņēmēja pienākumos, kura ķermenī bija implantēts elektrokardiosimulators, parasti bija plāksnīšu ievietošana RF plazmas ierīcēs un ierīču darbināšana (9.1. attēls).

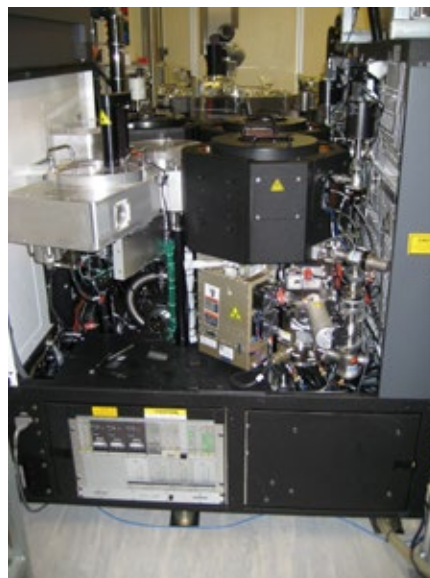
9.2. attēls. Reaģēšanas kameras apkopes zonā

RF plazmas ierīces šajā darba vietā parasti sastāv no RF avota un tukšas reaģēšanas kameras (9.2. attēls). Dažās šajā ražotnē izmantotajās ierīcēs ir ietverti vairāki RF avoti un/vai vairākas reaģēšanas kameras. Radīto RF lauku izmanto, lai radītu un uzturētu plazmas izlādi, ko izmanto, lai veiktu tādus procesus kā kodināšana, nosēdināšana un plāksnītes attīrīšana kamerā. Radīto RF frekvenču diapazons var būt no dažiem simtiem kHz līdz dažiem GHz. Bieži izmantotās frekvences ir 400 kHz, 13,56 MHz un 2,45 GHz.

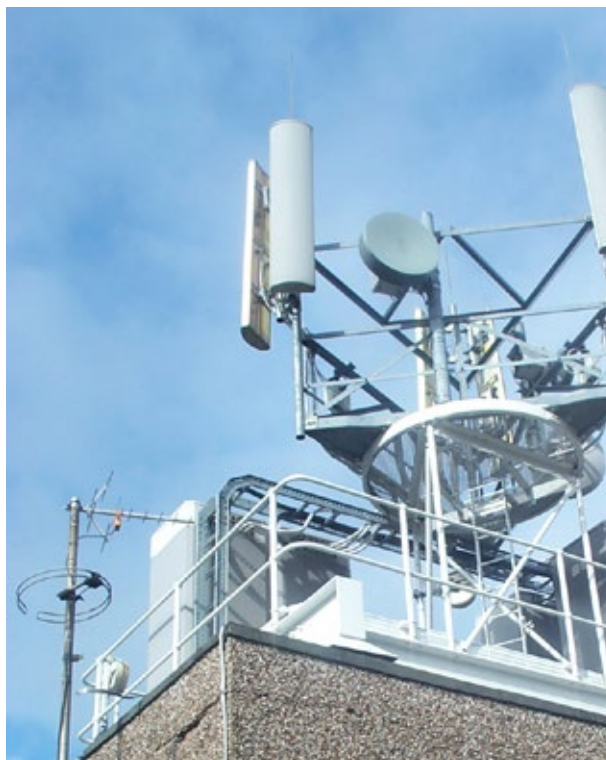
10.1. attēls. Mobilo tālrunu sektora antenas un mikroviļņu paraboliskā antena uz pacelājēkas jumta

Ēku jumtus bieži izmanto par ērtu vietu, kur uzstādīt dažādas telesakaru antenas, kuru darbība uzlabojas pie lielāka augstuma vai labākas tiešredzamības. Šī gadījuma analīze attiecas uz šādu ēku (turpmāk — arī “pacelājēka”) (10.1. attēls), kas nesen bija nonākusi cita saimnieka īpašumā. Jaunais īpašnieks vēlējās izpildīt juridiskās saistības un novērtēt visus riskus, kuriem varētu būt pakļauti darba ņēmēji, kas strādā uz jumta.

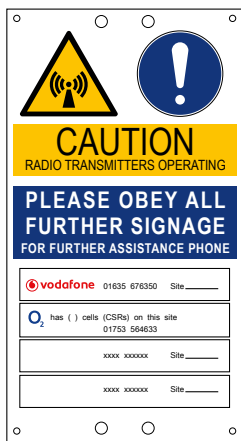
a) uz jumta durvīm;

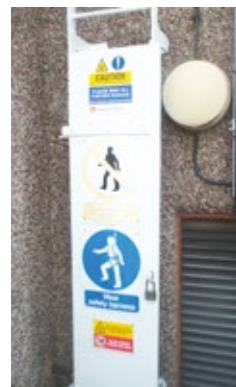
d) uz pacelājēkas jumta kāpnēm

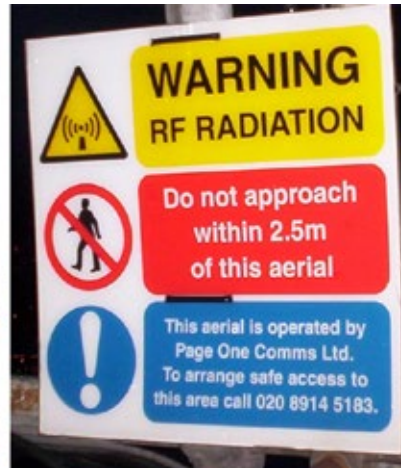
b) jaunais brīdinājums;

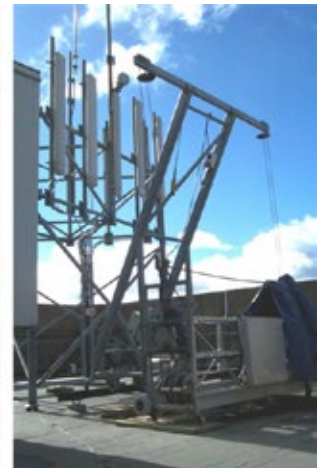
c) logu tīrītāju pacelāju vairs nevar novietot priekšā antenām

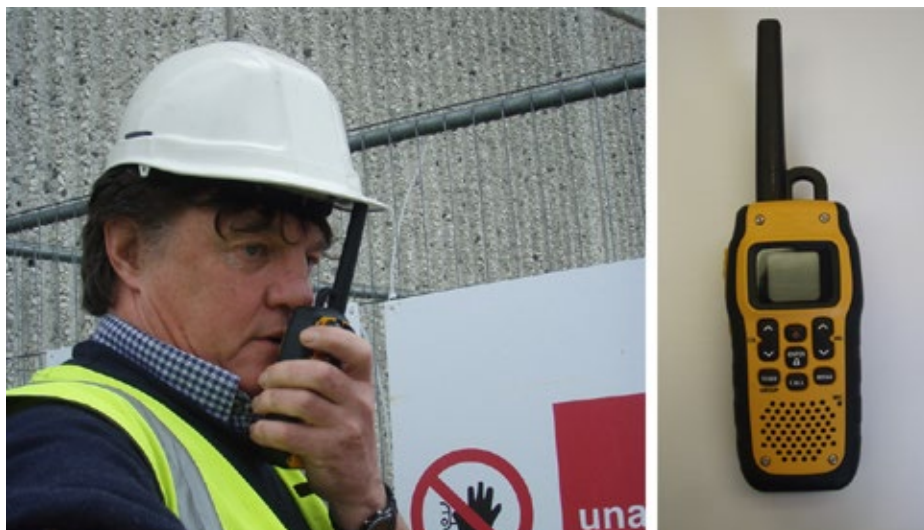
11.1. attēls. Būvlaukuma darbinieks, kurš izmanto rācīju

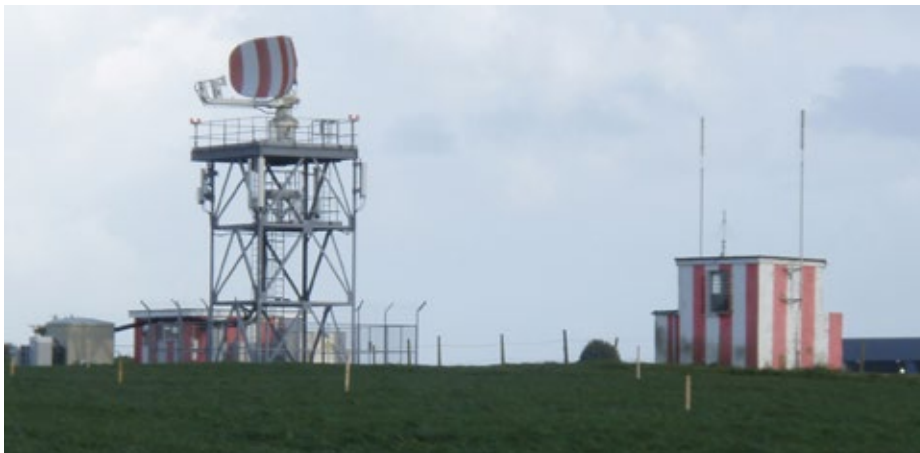
12.1. attēls. Lidostas novērošanas radara piemērs

Radars sastāvēja no RF ģeneratora, kas rada RF starojuma impulsus, un rotējošas antenas. RF ģenerators bija uzstādīts iekārtas kabīnē, bet antena bija uzstādīta tērauda režģu torņa galā. Signāls no RF ģeneratora līdz antenai nokļuva pa taisnstūra viļņvadu. Lidostas novērošanas radara piemērs ir redzams 12.1. attēlā, bet radara tehniskās specifikācijas ir dotas 12.1. tabulā.

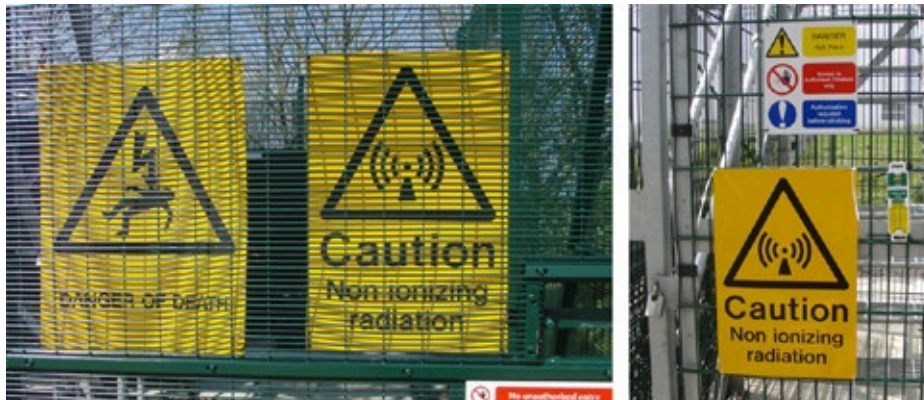
12.4. attēls. Brīdinājumi uz radara kompleksa vārtiem (pa kreisi) un antenas torņa vārtiem (pa labi)
